# **RAPORT TEKNIK**

**“Studim Projektim i urave të Leklit, Dragotit, Ura e Vorës, Tapizës,  
Ura e Drojës, Zemblakut; rikonstruksion i urës së Kaludhit dhe nyja  
në disnivel në Bushnesh dhe ura lidhëse e rrugëve Levan -  
Tepelenë me Dragot - Tepelenë**

## **Objekti : Rikonstruksioni i Urës së Dragotit**

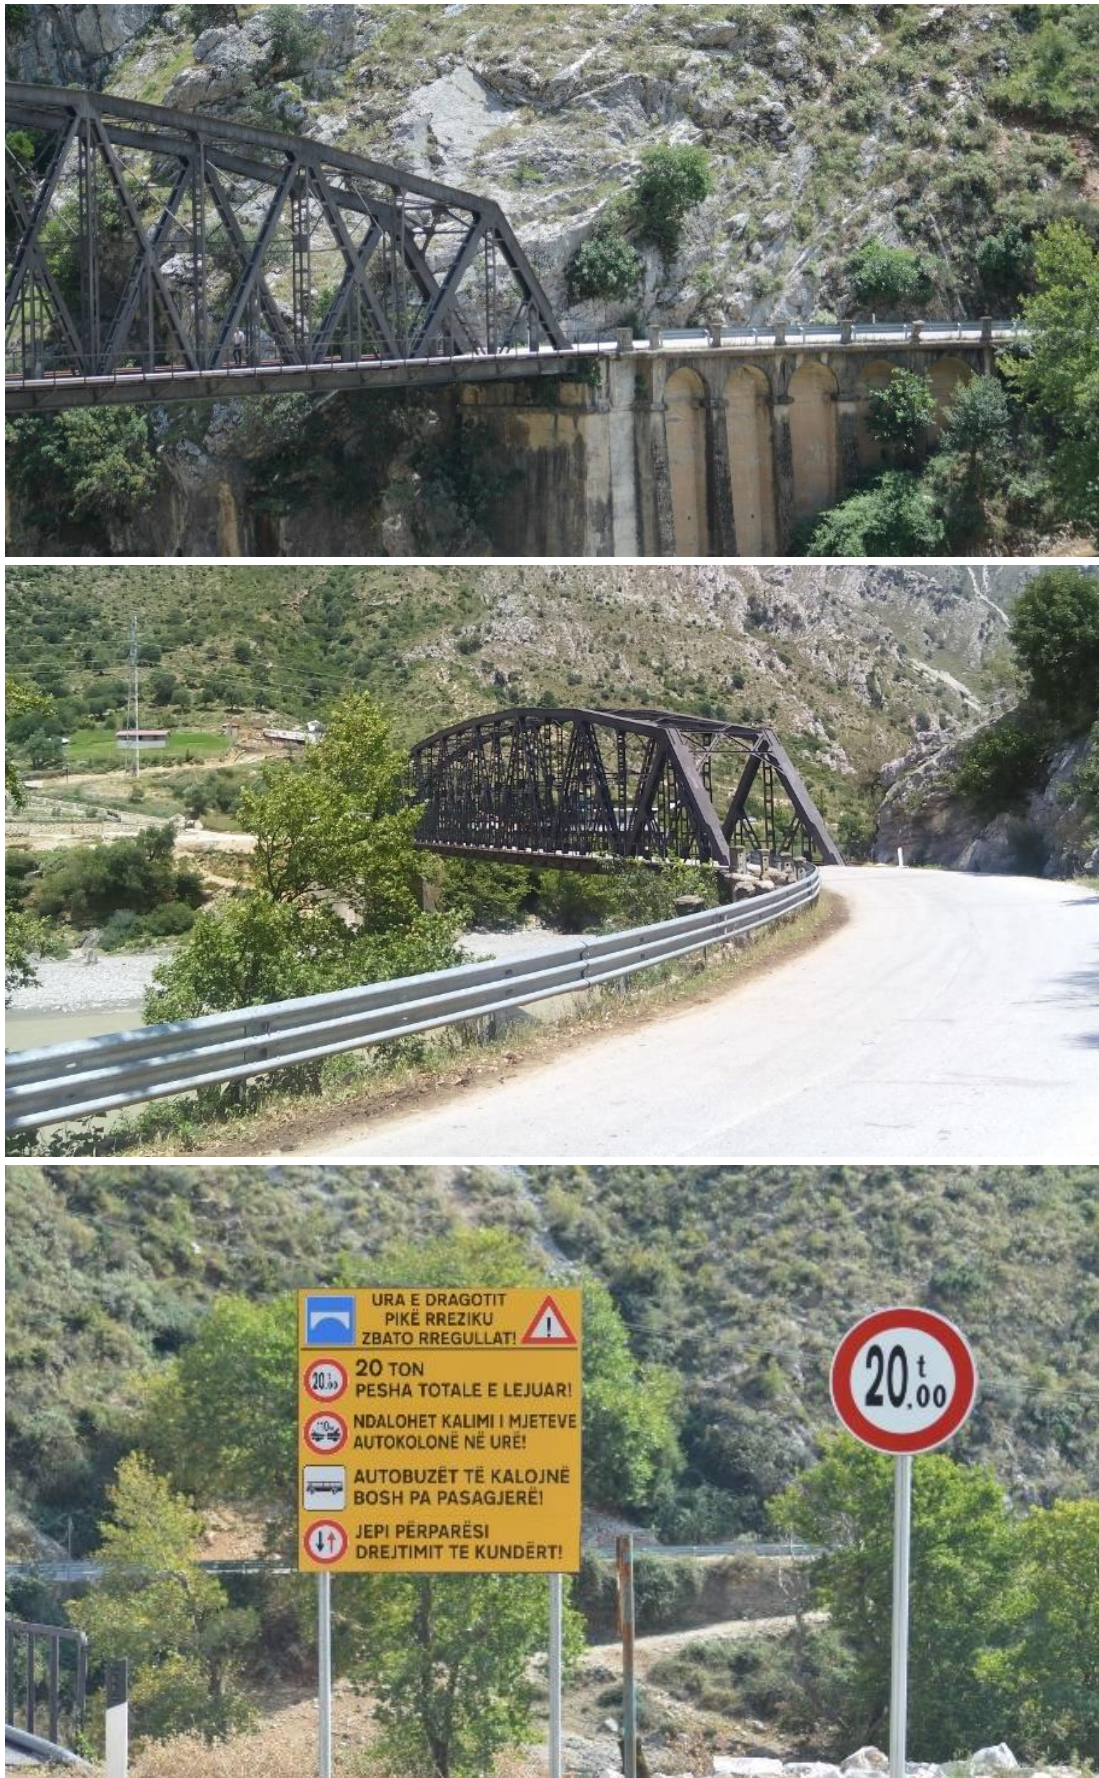
**Figura 4 Hyrja në urë nga ana e Tepelenës jo e përshtatshme**

2. Hyrja në urë (drejtimi Tepelenë – Përmet), ka një kthesë me  $R=40m$ , nën kërkesat e kategorisë së kësaj rrugë, me  $R_{min} = 120m$ .
3. Nga pikëpamja strukturore problemi kryesor është ai i bllokimit të çernierave, veçanërisht çerniera e lëvizshme ka një zhvendosje rreth 40mm deri në fund të mundësisë së zhvendosjes së saj nga drejtimi i Dragotit. Në krahun tjetër (nga balli i Dragotit) çerniera fikse brezi i poshtëm i kapriatës është puthitur me murin ballor i cili edhe është i dëmtuar shiko: Figura 7 Çernierat në ballin nga Tepelena Figura 5 Degradimi i betonit në zonën e çernierave, balli nga Tepelena

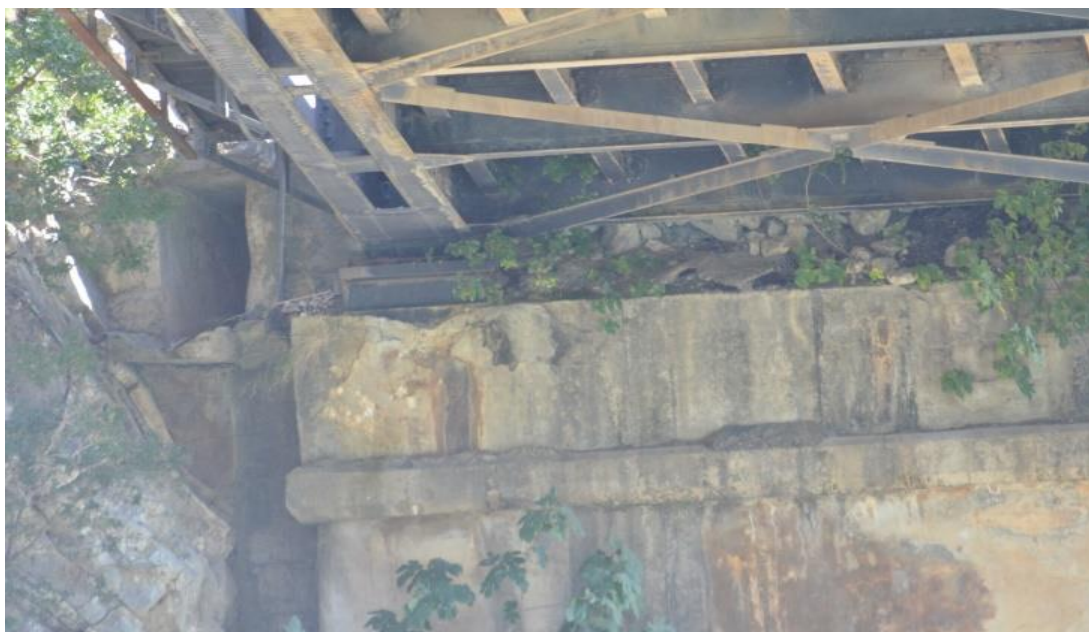
***Figura 5 Degradimi i betonit në zonën e çernierave, balli nga Tepelena***

5. Mungesa e planit të kullimit.
6. Degradimi i betonit të ballit në zonën e çernierit shih Figura 5 Degradimi i betonit në zonën e çernierave, balli nga Tepelena

a- Ndërhyrje në elementët mbështetës, çernierat. Këto punime do të kryhen përpara ndërtimit të fugave të reja. Pasi të hiqen fugat e kzistuese, do të kontrollohet dhe do të verifikohet gjendja e pajisjeve të mbështetjeve (çernierave), në prani të Supervizorit të punimeve. Pas kontroleve, të pastrohen çernierat nga papastërtitë dhe materialet mbushëse, të pastrohen me furçë teli kombinuar me rërë me presion nga ndryshku dhe të lyhen me bojë antiruxho. Balli nga Tepelena, do të çukitet në kokë dhe më pas do të mbilartësohet deri në kuotën e poshtme të fugës, dhe do të shërbejë edhe për ankorimin e bulonave të fugës, edhe për mbrojtjen e çernierës nga mbushja me materiale. Në fund, të realizohet vendosja e fugave të reja sipas vizatimeve dhe shënimeve në paragrafin përkatës.

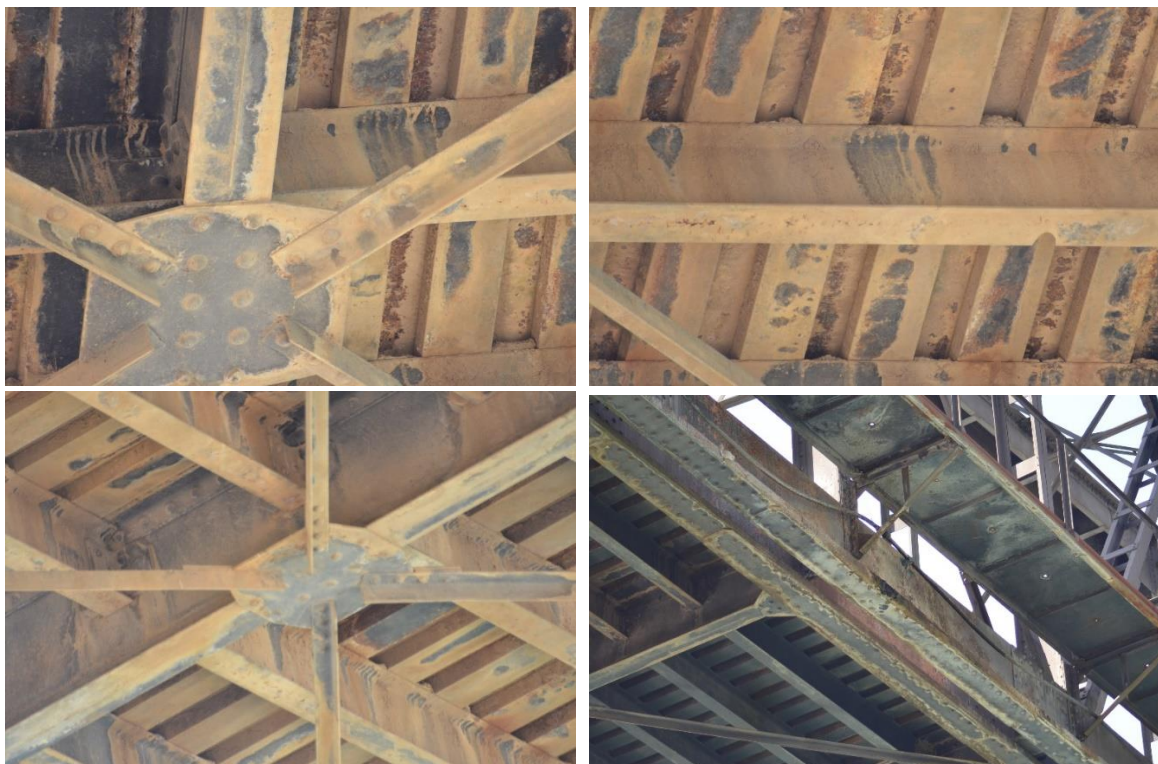
***Figura 6 Ekspozimi i çelikut dhe korrodimi i tij, Probleme të durabilitetit***

4. Ndryshku i elementeve strukturore të kapriatave dhe ato të dyshemesë shih Figura 6 Ekspozimi i çelikut dhe korrodimi i tij, Probleme të durabilitetit.

c- Pastrimi i elementëve strukturor të kapriatave dhe të dyshemesë.

Elementët strukturor të kapriatave hark dhe të dyshemesë do të pastrohen me furçë metalike dhe me rërë të veçantë (kuarc) me presion. Më pas do të bëhet lyerja e tyre me bojë kundra ndryshkut dhe me bojë dekorative.

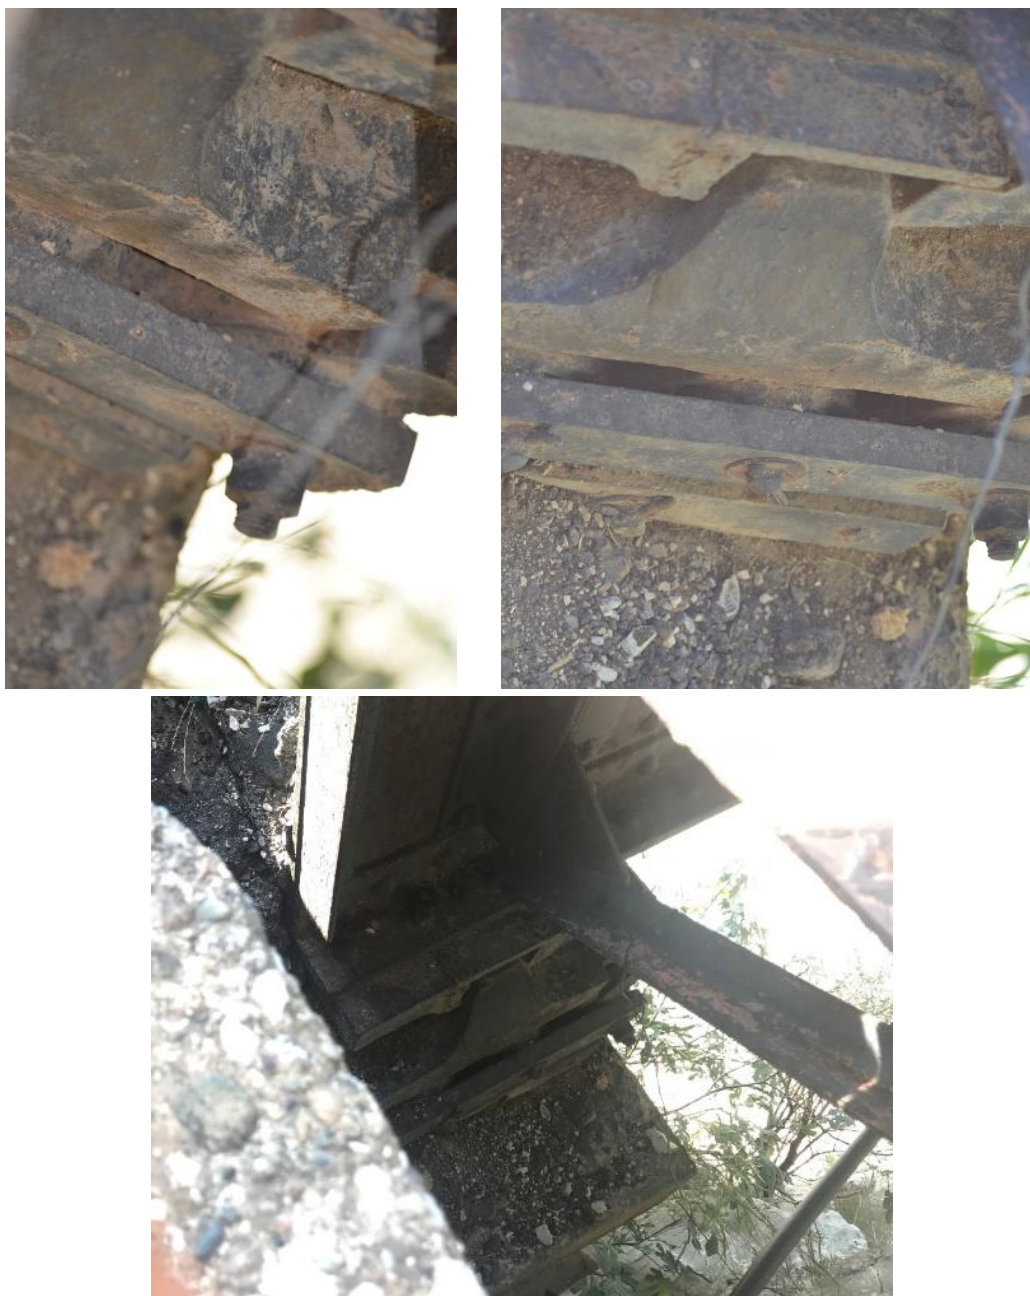
**Figura 7 Çernierat në ballin nga Tepelena**

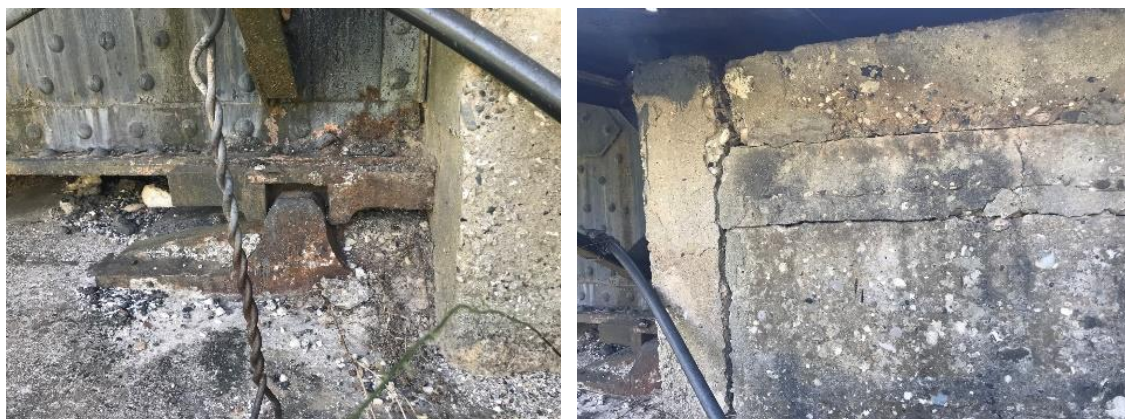
**Figura 8 Çernierat në ballin nga Dragotit**

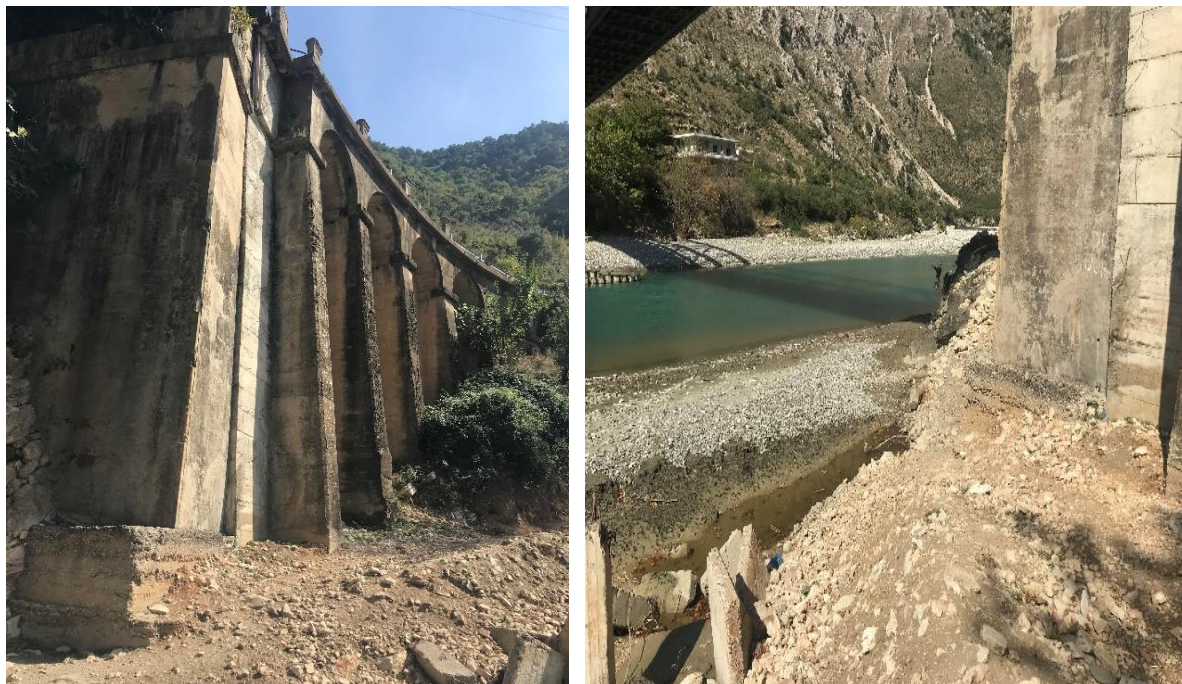
**Figura 9** Gërryerje lokale tek Balli nga Tepelena dhe speroni në të majtë

2. Përforcimi dhe mbrojtja e themelit të ballit nga Tepelena, nga gjërryerjet lokale.

Mbrojtja lumore nga gjërryerjet lokale të lumit Vjosë do të realizohet me murë gabioni me lartësi deri në  $H=3.0$  m, me gjatësi  $L=11$  m, gjerësi  $B_1=3.0$  m, për gabionat mbi dhëmbëzimin e ballit ( $L_1=2.0$  m) dhe  $B_2=11.0$  m (për  $L_2=2.0$  m). Gabionet që do të përdoren do të jenë me përmasa,  $(1 \times 1 \times 1)$  m dhe  $(1 \times 1 \times 0.5)$  m, me qëllim që të realizohet lidhja e tyre.

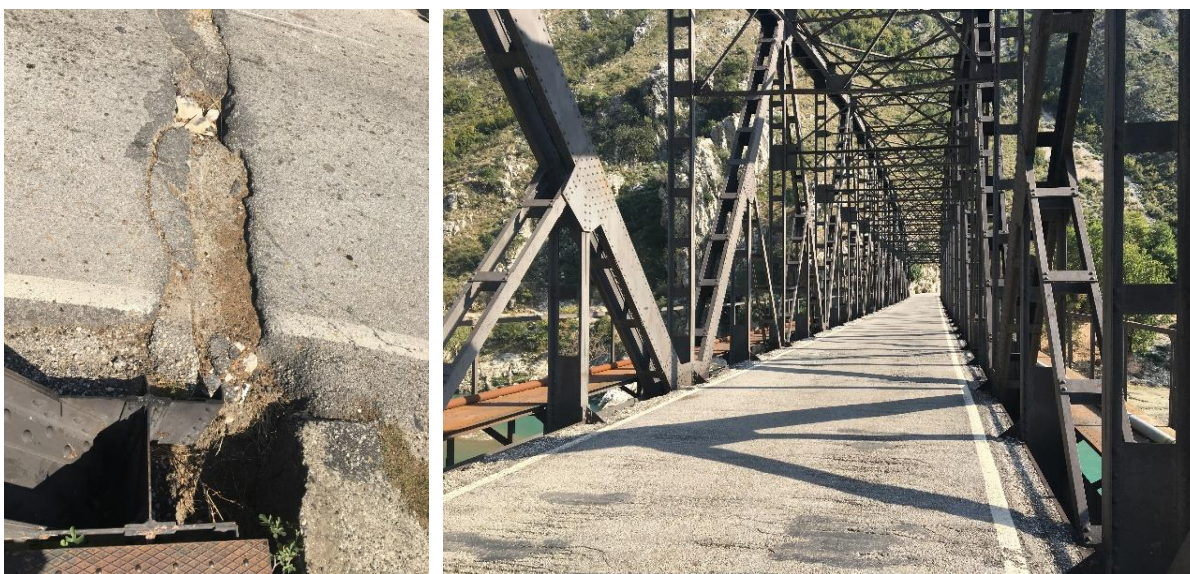
**Figura 10** Mungesa e plotë e punimeve të mirëmbajtjes rutinë, bllokimi i fugave.

7. Fugat ekzistuese të urës janë të dëmtuara shih Figura 10 Mungesa e plotë e punimeve të mirëmbajtjes rutinë, bllokimi i fugave.
8. Gërryerjet tek balli nga Tepelena shih Figura 9 Gërryerje lokale tek Balli nga Tepelena dhe speroni në të majtë.  
Bllokimi i lëvizjes në trotuare, nga vendosja aty e tubacioneve të ndryshme, dëmtime të pjesshme të parapetit.

Si pasojë e mungesës së punimeve rutinë të mirëmbajtjes, fugat ekzistuese janë dëmtuar dhe bllokuar. Për këtë qëllim, do të zëvendësohen dhe do të ndërtohen fuga të reja. Në vizatime jepet fuga e re, por përmasat dhe tipi i saj do të zgjidhet nga Sipërmarrësi i Punimeve dhe do të miratohet nga Mbikqyrësi. Pas zëvendësimit të fugë nga ana e tepelenës, të realizohet riparimi i kolonetave, dhe vendosja e tubove metalike sipas pozicionit ekzistues. Riparimi i kolonetave ka funksion dekorativ, dhe për këtë qëllim, të ruhen guard-railat ekzistues të rrugës.

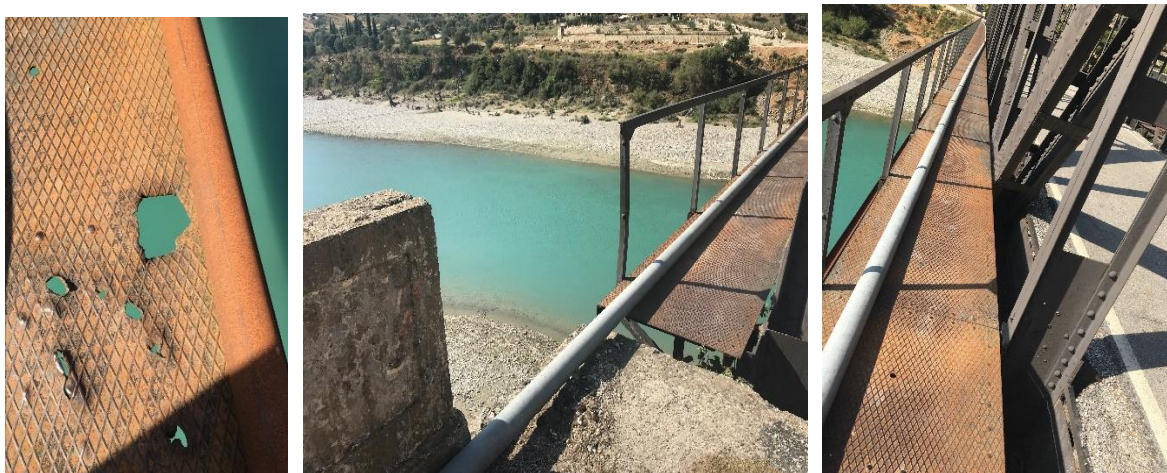
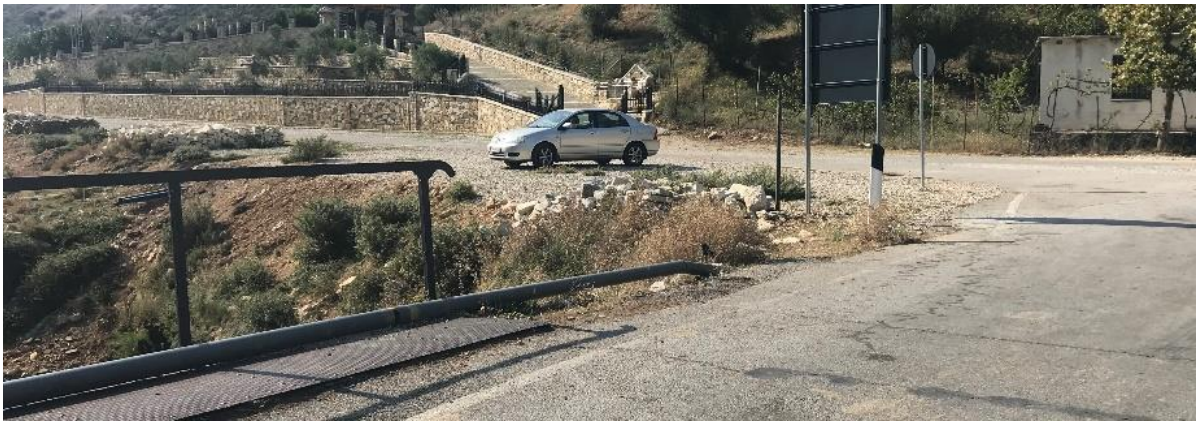
**Figura 11** Dëmtime në Trotuarë, prishja e funksionit pasi janë vendosur tubacione

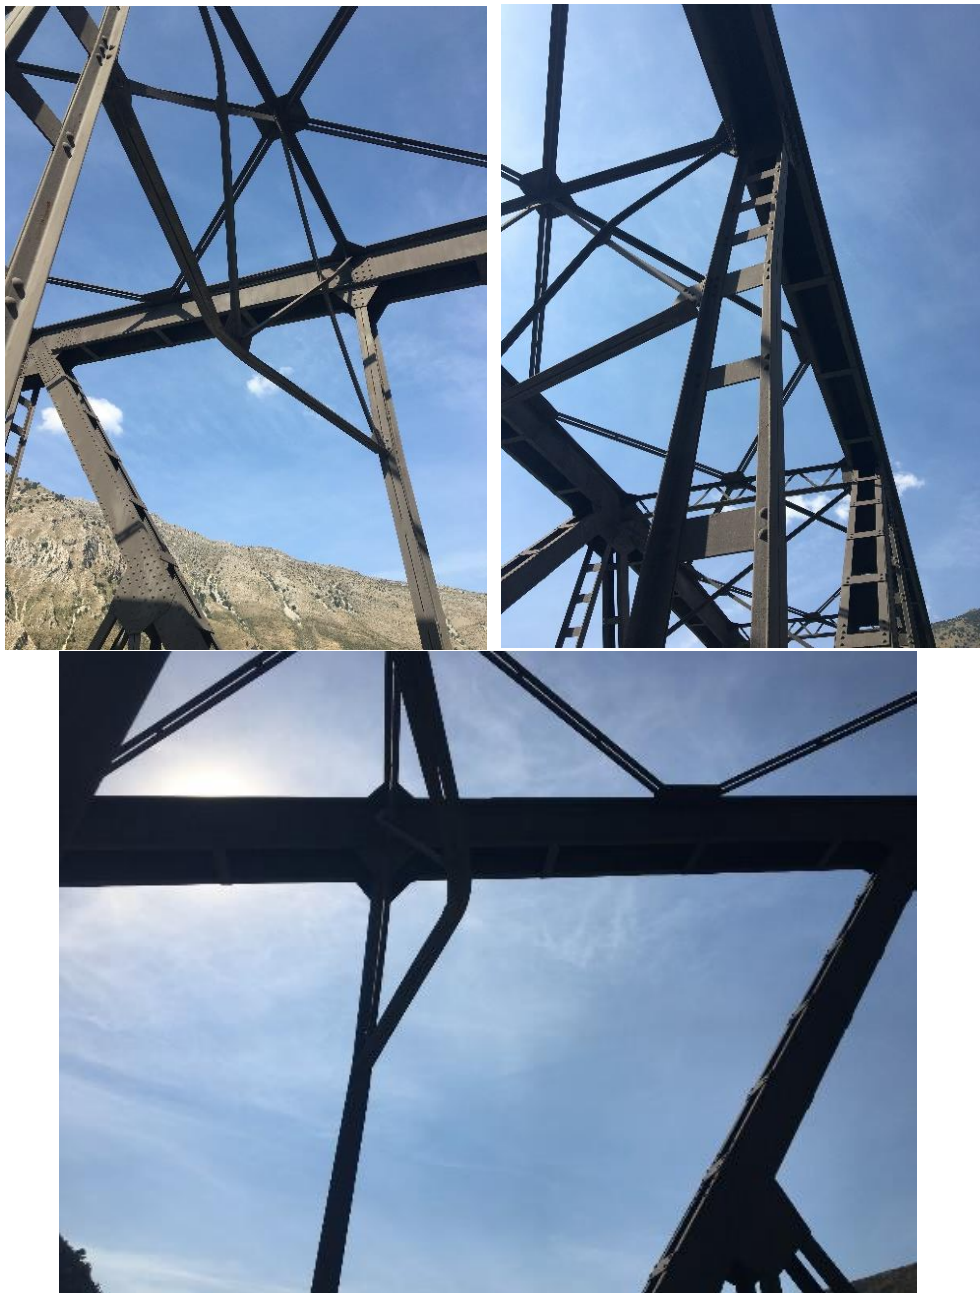
**Figura 12** Dëmtime të strukturës kryesore

9. Dëmtime deformime të elementeve strukturore mbajtës, shih: Figura 12 Dëmtime të strukturës kryesore.

b- Riparimi i elementëve të dëmtuar të strukturës së çelikut.

Elementët e dëmtuar të strukturës së çelikut janë hasur në lidhjen tërthore të kapriatave hark (referohu te detaji dhe shënimi përkatës në vizatim). Elementët e dëmtuar janë profile L, zëvendësimi i të cilëve do të bëhet me profila të njëjtë. Gjithashtu do të zëvendësohen edhe llamarinat e dëmtuara të shtresës së trotuarit, me elementë (llamarina) të stampuara me trashësi  $\delta=5$  mm. Lllamarinat e reja të jenë të njëjta me ato ekzistuese.

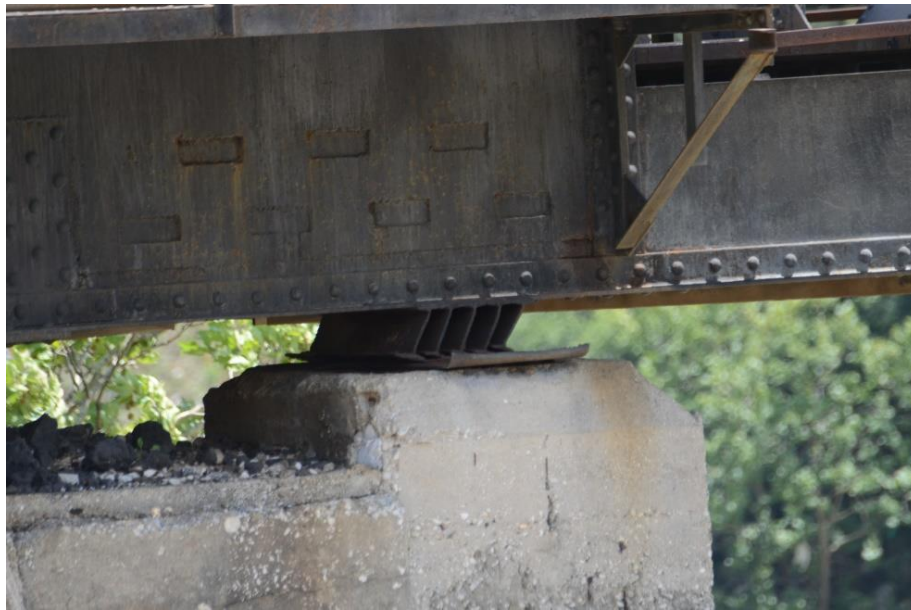
*Figura 13 Mbështetje provizore ndërhyrja e vitit 1957*
