**RELACION TEKNIK TË PUNIMEVE CIVILE PËR OBJEKTIN:  
"RIKONSTRUKSION I PJESSHËM I IMPIANTIT TË TRAJTIMIT TË UJIT  
BOVILLË"**

## 1. HYRJA

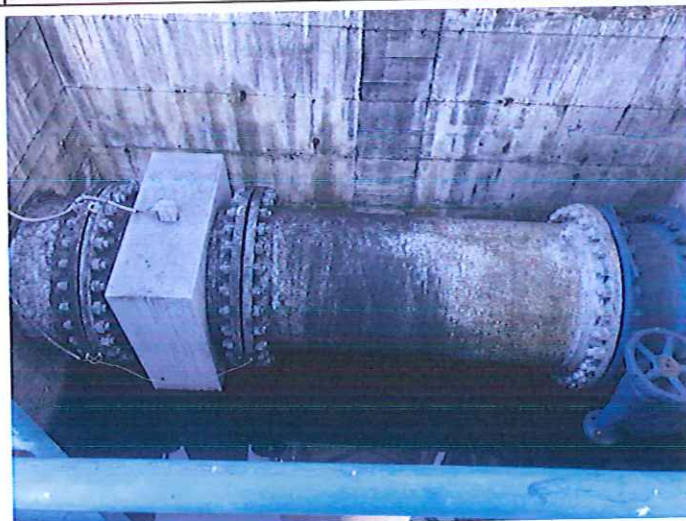
Figure 1, Pamje e pusetes ekzistuese te matesit elektromagnetik

Pusetat e hyrjes jane 2 , njera e valvoles se rregullimit te prurjes dhe tjetra e matesit elektromagnetik te prurjes. Pusetat jane me beton monolit me siperfaqe 45 m<sup>3</sup> te cilave do tu pastrohet siperfaqja e betonit me pajisjen tip mosmatic . Pas pusetave ne filieren e trajtimit te ujit vjen vaska e arritjes dhe e rishperndarjes te ciles do ti pastrohet siperfaqja q betonit me pajisjen mosmatic. Siperfaqja qe do te pastrohet eshte 330 m<sup>3</sup>. Siperfaqet metalike e shkalles dhe korrimentos do te pastrohen me pajisje zmeriluese deri ne luçidim i siperfaqes metalike dhe do te lyhen me nje dore minio dhe me pas me dy duar boje vaji. Siperfaqet qe rrjedhin do te riparohen me beton tip penetron sipas teknologjise te ofruar nga prodhuesi i penetronit.

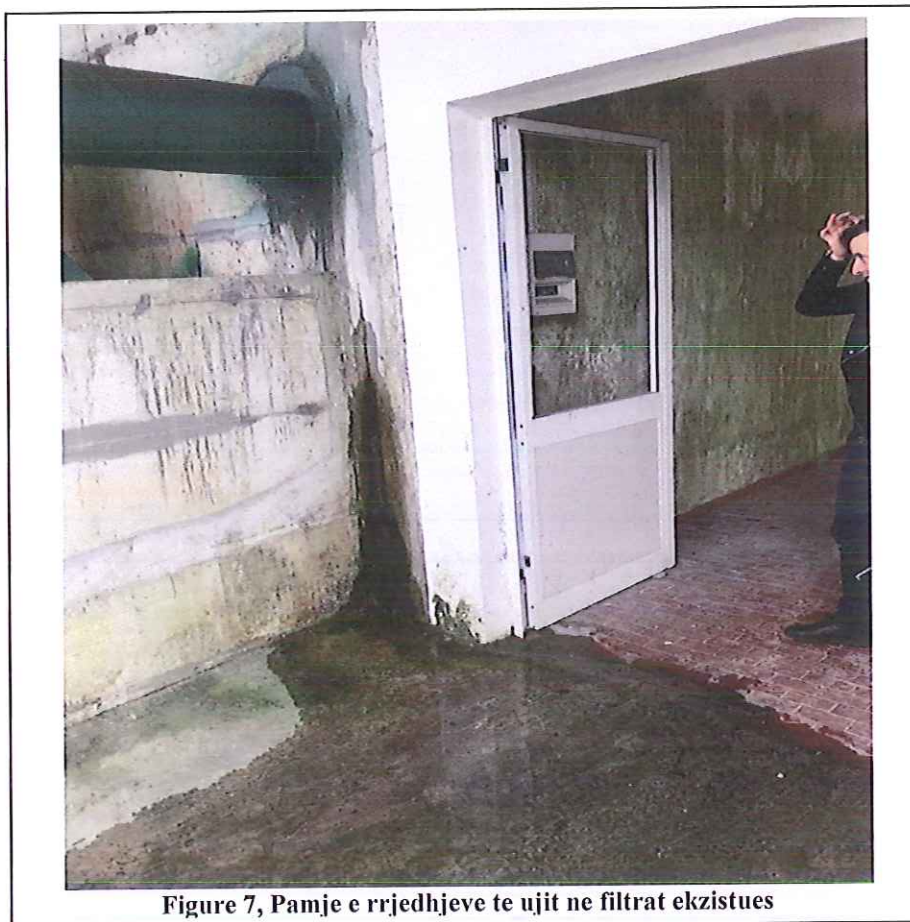
Figure 7, Pamje e rrjedhjeve te ujit ne filtrat ekzistues

Tek tete filtrat (bateria e filtrave) do te pastrohet sipërfaqja e betonit nga jashte dhe nga brenda, pjesa e filtrit mbi shtratin filtrues, me pajisjen tip mosmatic. Siperfaja totale qe do pastrohet eshte 1565 m<sup>2</sup>. Siperfaqja e dukeshme e jashtme e flokulatorve prej 1300 m<sup>2</sup> dhe e brendshme prej 1265 m<sup>2</sup> do te lyhet me boje per beton (hyperdesimo). Siperfaqet qe rrjedhin, qe jane llogaritur rreth 20 m<sup>3</sup> do te riparohen me beton tip penetron sipas teknologjise se ofruar nga prodhuesi. Tirantet rreth e kanaletave metalike M 12 me gjatesi 0.8 m l cope 80 do te ndrohen si rezulta i korrodimit. Ne pjesen e poshteme te filtrit jane motuar korrimano me gjatesi te pergjithshme rreth 100 m. Korrimanot ne kete zone te filtrave jane pothuajse te korroduara plotesisht si pasoje e kushteve me shume lageshti, prandaj ne projekt jane parashikuar te zevendesohen me te reja. Ne preventiv eshte parashikuar qe tubat teknologjik dhe korrimanot e gjithe baterise te filtrave te pastrohen me pajisje zmeriluese deri ne lucidim i siperfaqes metalike dhe te lyhen me nje dore minio dhe me pas me dy duar boje vaji. Ne termin tubacione teknologjike jane perfshire te gjitha tubacionet DN 350, 450 mm çeliku qe dalin nga salla e makinerive dhe shkojne ne te tete filtrat si dhe

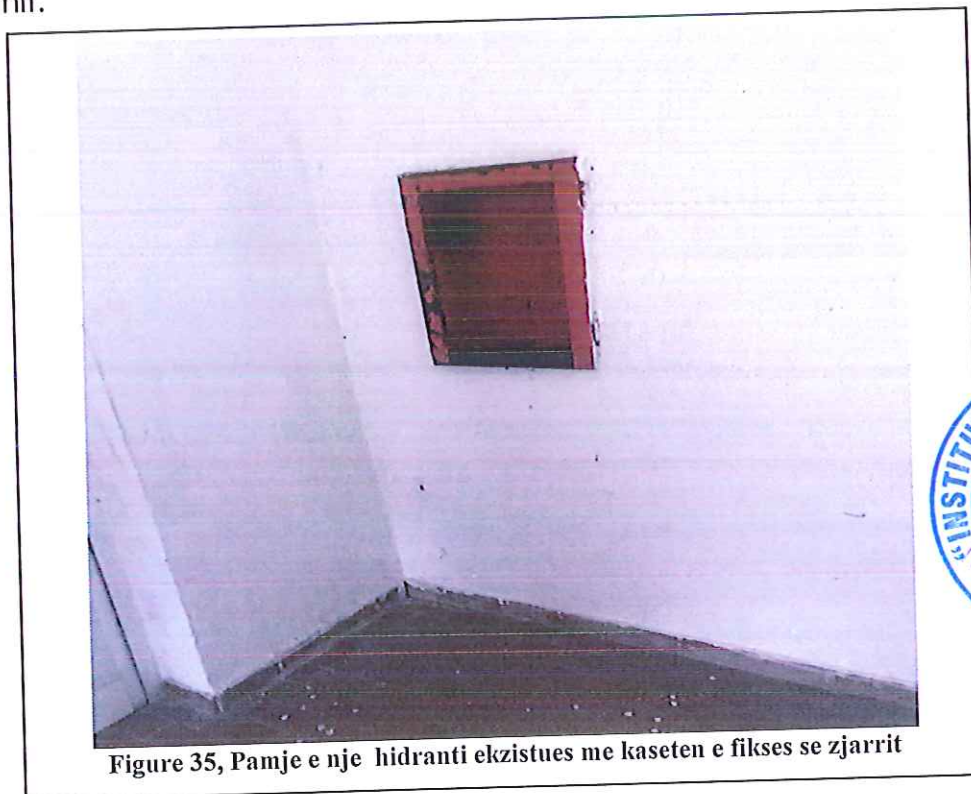
Ne projekt eshte parashikuar edhe rikonstruksioni i plote i rrjeteve te furnizimit , per uje teknologjik , uje per sherbime dhe uji i destinuar per hidrantet e zjarr fikseve .etj. si dhe zevendesimi i 20 hidranteve se bashku me kasetat pasi egzistueset ne pjesen me te madhe, per arsye nga me te ndryshmet, jane jashte perdorimit.

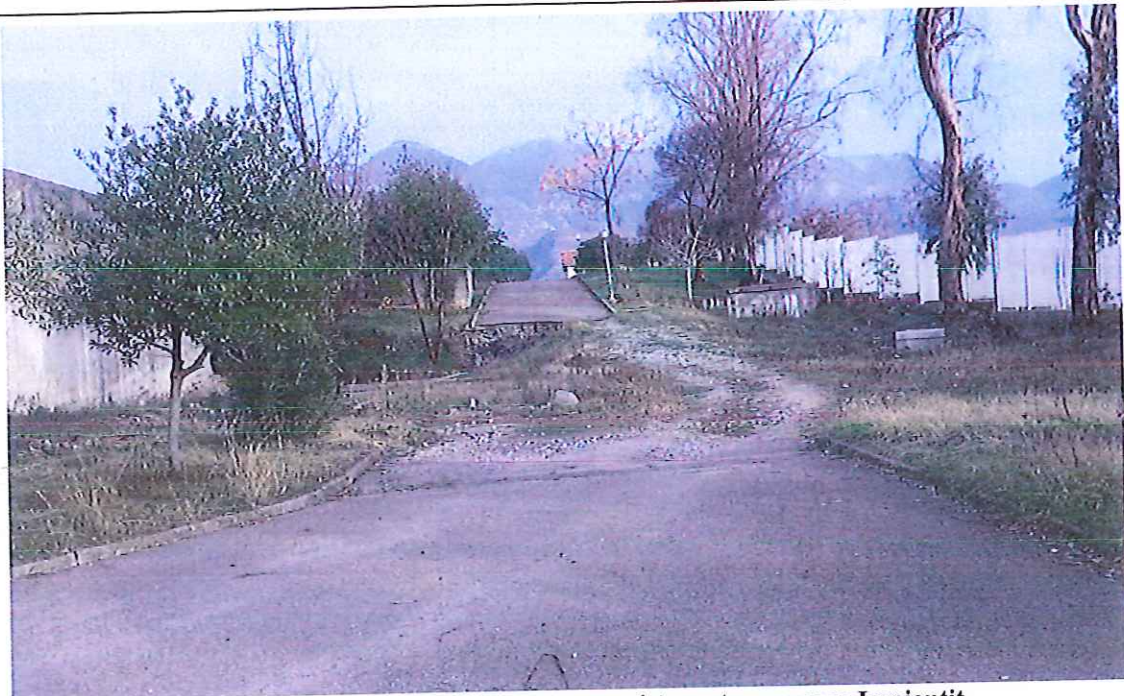
Figure 39, Pamja e rruges se demtuar egzistuese te unazes se Impiantit

2 - Nga sa u tha me lart lind e nevojshme planifikimi i sistemimit te rruges me te gjithë shtresat asfaltike ( shtrese stabilizanti 15 cm, binder 6 cm, asfalt 4 cm,)

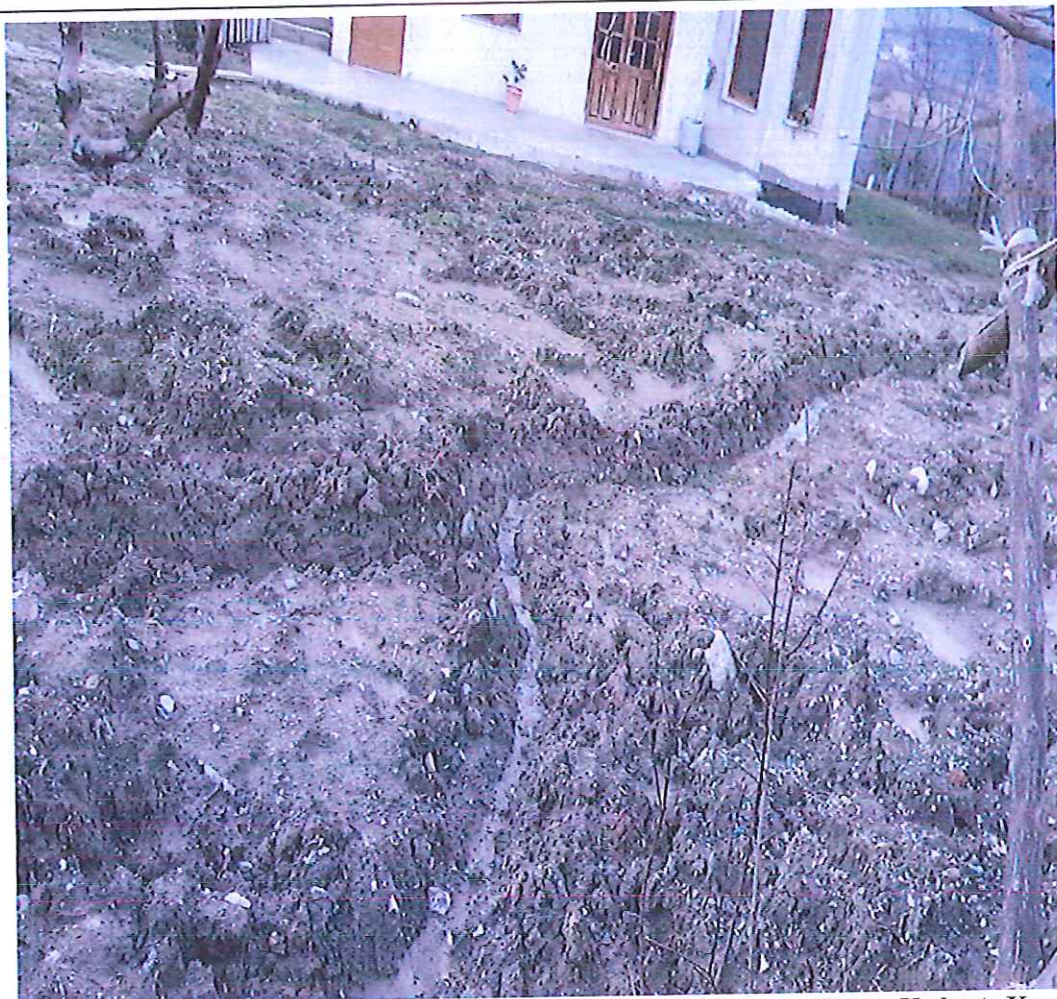
Figure 41, Pamje e humbjes permanente të ujit në tubin DN 900 mm çeliku në Koder të Kuqe

Për të realizuar montimin e valvoles së rregullimit të prurjes pa probleme dhe lidhjen e sajë me sistemin e telekontrollit, në projekt është parashikuar vendosja e

një filtri metalik në pjesën tubacionin DN 900 mm që do të zëvendësohet në afersi të Impiantit.

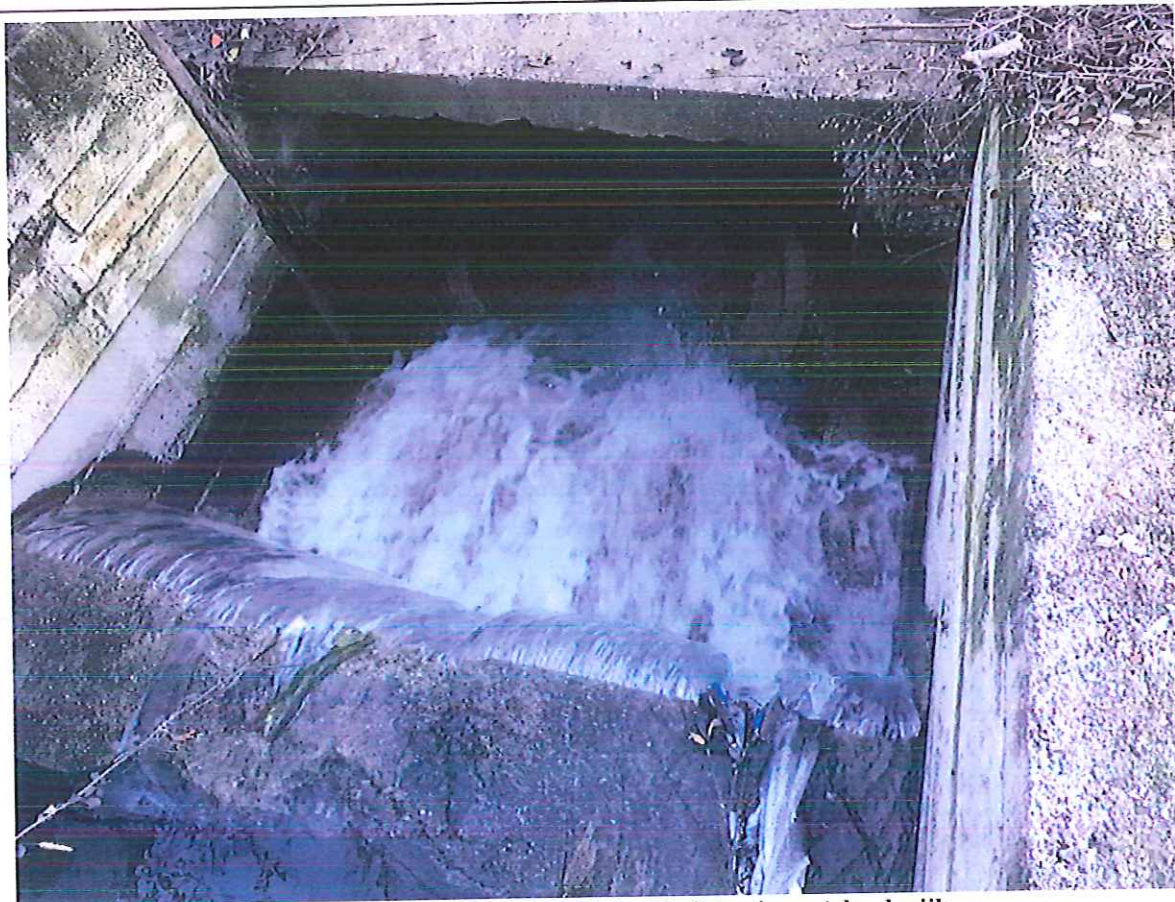
Figure 42, Pamje e pusetes se shkarkimit te ujrave teknologjike

Ujrat teknologjike te implantit Boville qe perfshine ujrata e paperpunuara ne rastet kur mbyllen portat e vaskes se arritjes dhe rishperndarjes, gjate ekstraksioneve dhe lavazheve te filtrave kur nuk riciklohen ujrata perkatese, ujrata e shiut etj, shkarkohen me anen e tubacionit DN 900 mm çeliku ne puseten e shkarkimit te ujrave teknologjike e cila ndodhet ne lugine poshte implantit. Kjo pusete duhet te sigurohet me anen e nje zgare hekuri sepse aktualisht eshte e pambuluar dhe perben rrezik per banoret zones. Pemasat e zgares rezultojne 3x4 m sipas vizatimit shoqerues. Kjo zgare do te ndertohet e tille qe te hapet per pastrimin e pusetes. Gjithashtu ne dalje te pusetes dhe ne hyrje te tubacionit DN 1500 mm do te montohet nje zgare tjeter si ne vizatim ne menyre qe te sigurohet personi qe do te beje pastrimin e pusetes.
