# **RAPORT TEKNIK**

**“Studim Projektim i urave të Leklit, Dragotit, Ura e Vorës, Tapizës,  
Ura e Drojës, Zemblakut; rikonstruksion i urës së Kaludhit dhe nyja  
në disnivel në Bushnesh dhe ura lidhëse e rrugëve Levan -  
Tepelenë me Dragot - Tepelenë**

## **Objekti : Rikonstruksioni i Urës së Dragotit**

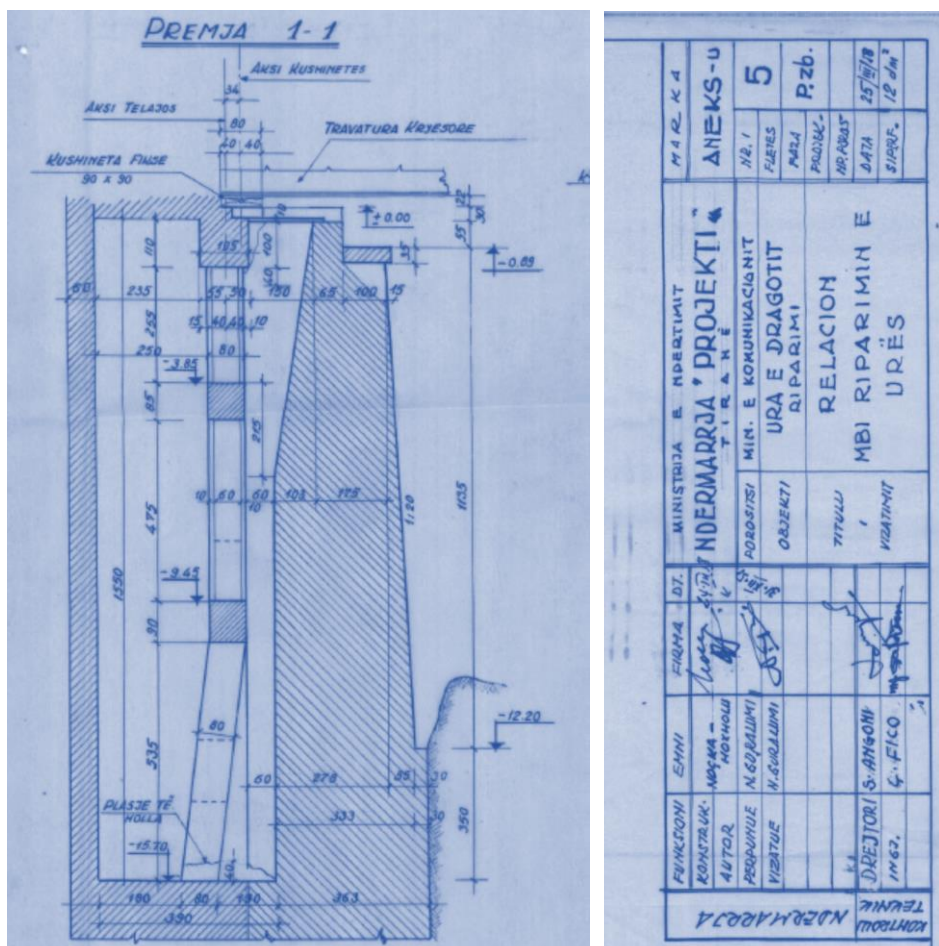
**Figura 3 Nga projekti i riparimit të Urës 1957 (Dokument i Fondit Foto-Arkiv në AQTN)**

Ndërhyrja **e parë**, ajo e vitit 1957 e cila kishte për qëllim riformimin e mbështetjes së djathtë të urës nga ana e Dragotit dhe rivënien në funksion të çernierës lëvizëse, zëvendësimin e bulonit të thyer të kunjit të kësaj çernierë, në mbështetjen e majtë nga ana e Tepelenës. Zhvendosja e urës rezultonte të ketë qenë 40 mm.<sup>2</sup>

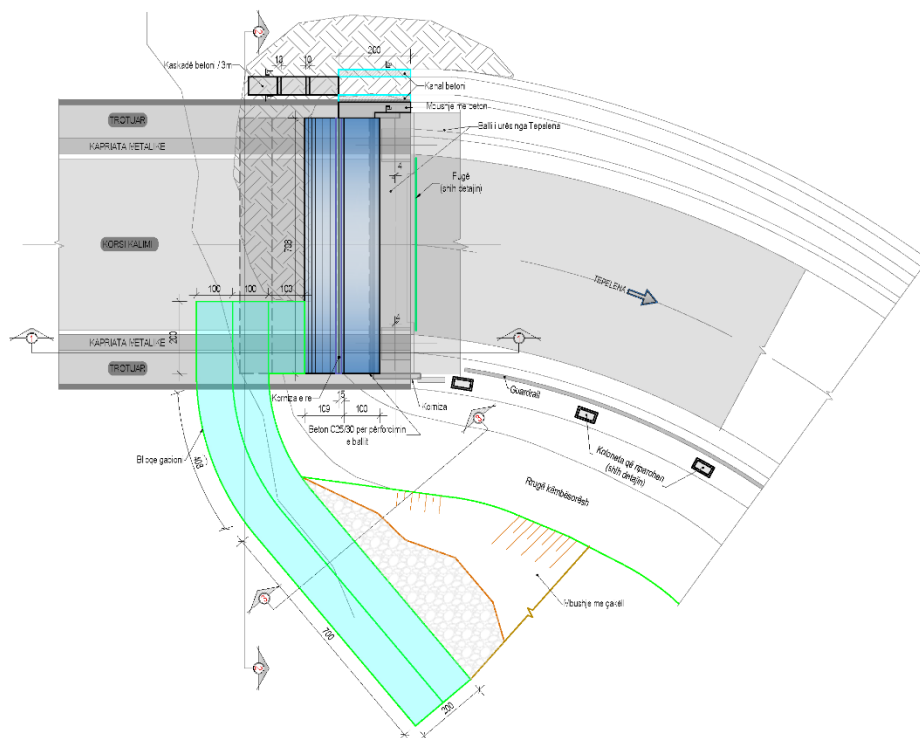
**Figura 14 Ndërhyrjet në ballin nga Tepelena**

1. Ndërtimi i murit beton arme në ballin nga Tepelena, me qëllim që të krijohet një mbështetje sa më e mirë.

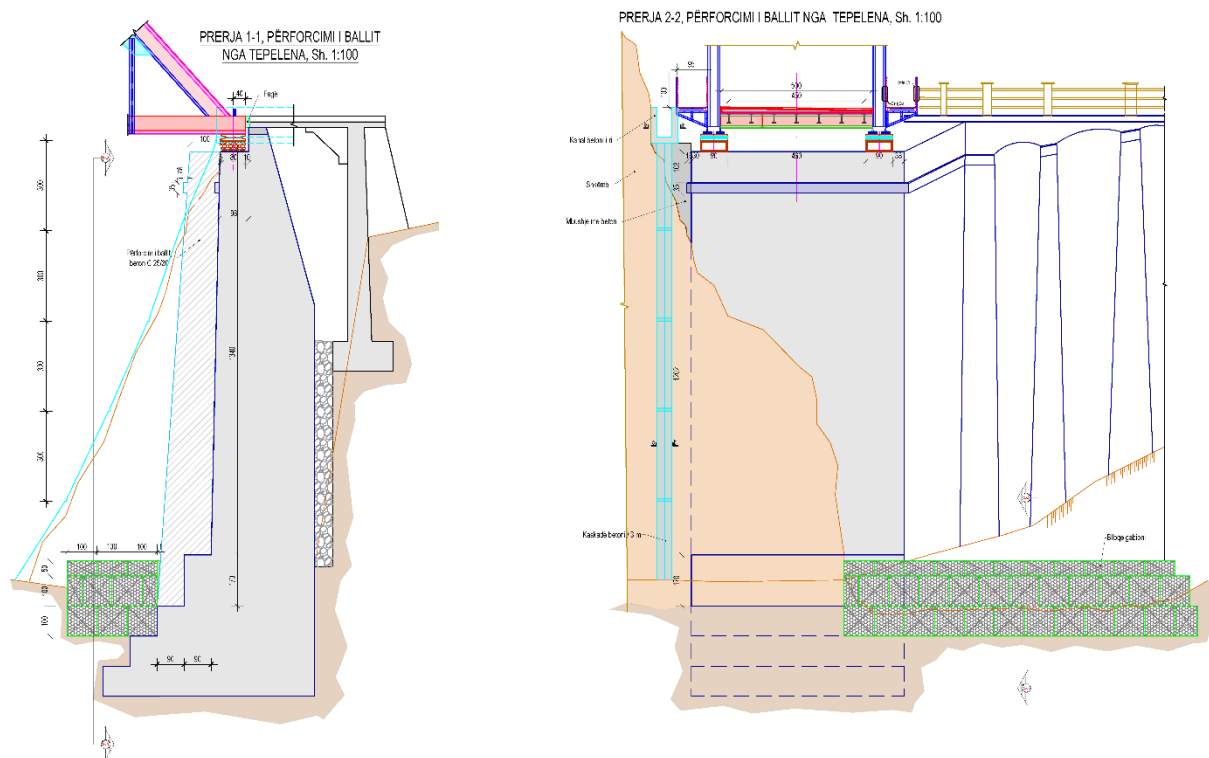
**Figura 15 Muri ballor, beton arme në ballin nga Tepelena**

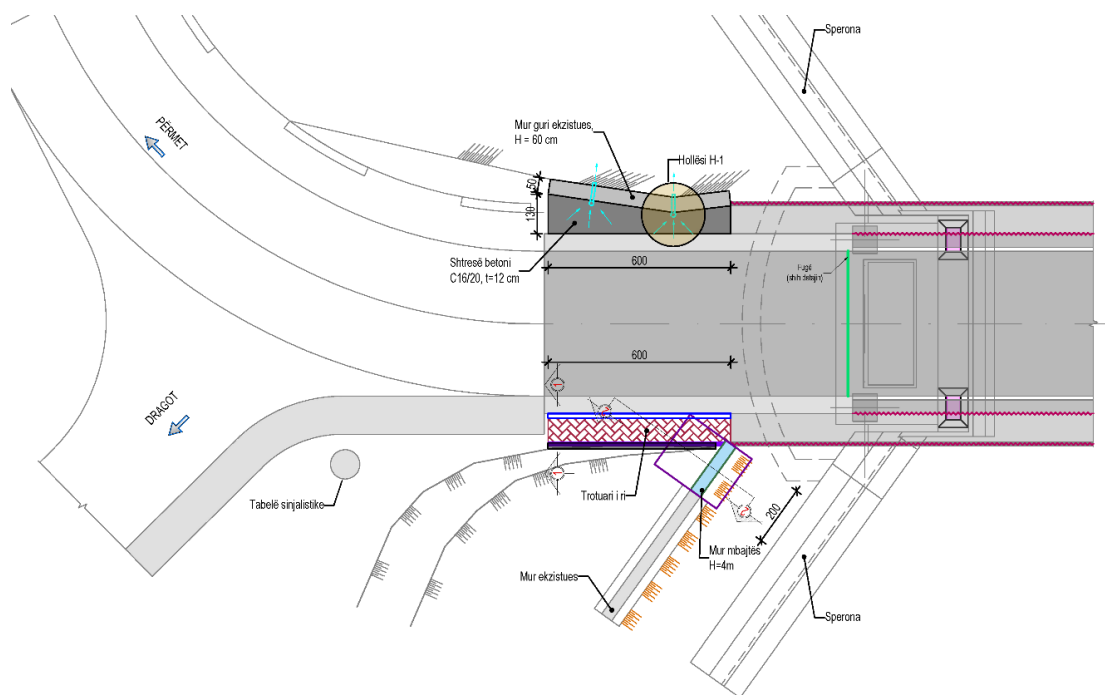
**Figura 17 Ndërhyrjet në ballin nga Dragoti**

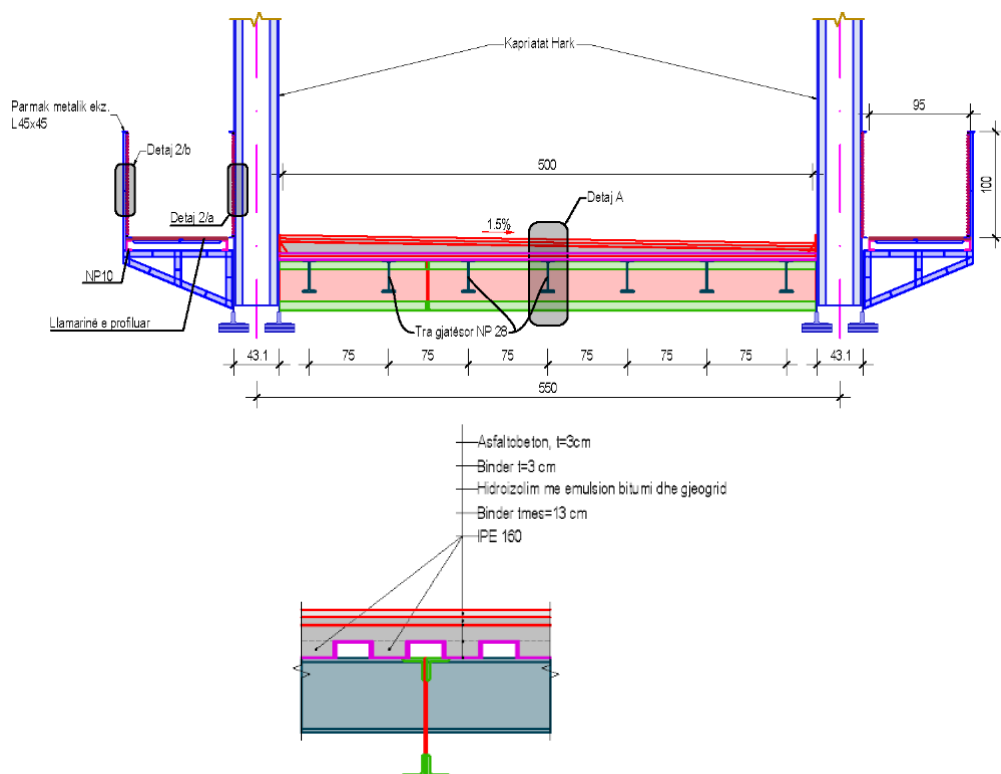
**Figura 18 Detaj i realizimit të shtresave asfaltike**

5. Vendosja e fugave të reja ne hyrje dhe dalje te urës
6. Heqja e shtresave ekzistuese asfaltike
7. Shtresat e reja asfaltike me elementet e nevojshme kundra plasaritjes së asfaltit, duke realizuar dhe hidroizolimim me gjeogrid sipas detajit.
8. Do të kryet largimi i ujrave të shiut sipas vizatimeve të dhene në projekt.

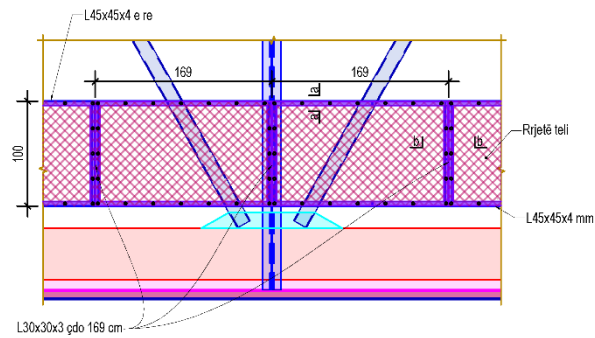
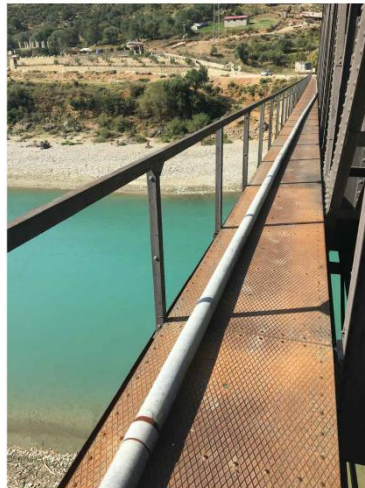
**Figura 19 Rindërtimi i parmakëve**

9. Pastrimi i çernierave nga mbeturinat dhe lubrifikimi i tyre.
10. Riparimi i elementeve të dëmtuar të strukturës prej çeliku.
11. Pastrimi i strukturës metalike me pajisje me furçë metalike si edhe me rërë të veçantë (kuarc) me presion dhe lyerja me bojë kundër ndryshkut dhe bojë dekorative.
12. Vendosja e parmakëve duke e shoqëruar me elementët e sigurisë (me rrjeta të galvanizuara ne të dy anët).
