**RELACION TEKNIK TË PUNIMEVE CIVILE PËR OBJEKTIN:  
"RIKONSTRUKSION I PJESSHËM I IMPIANTIT TË TRAJTIMIT TË UJIT  
BOVILLË"**

## 1. HYRJA

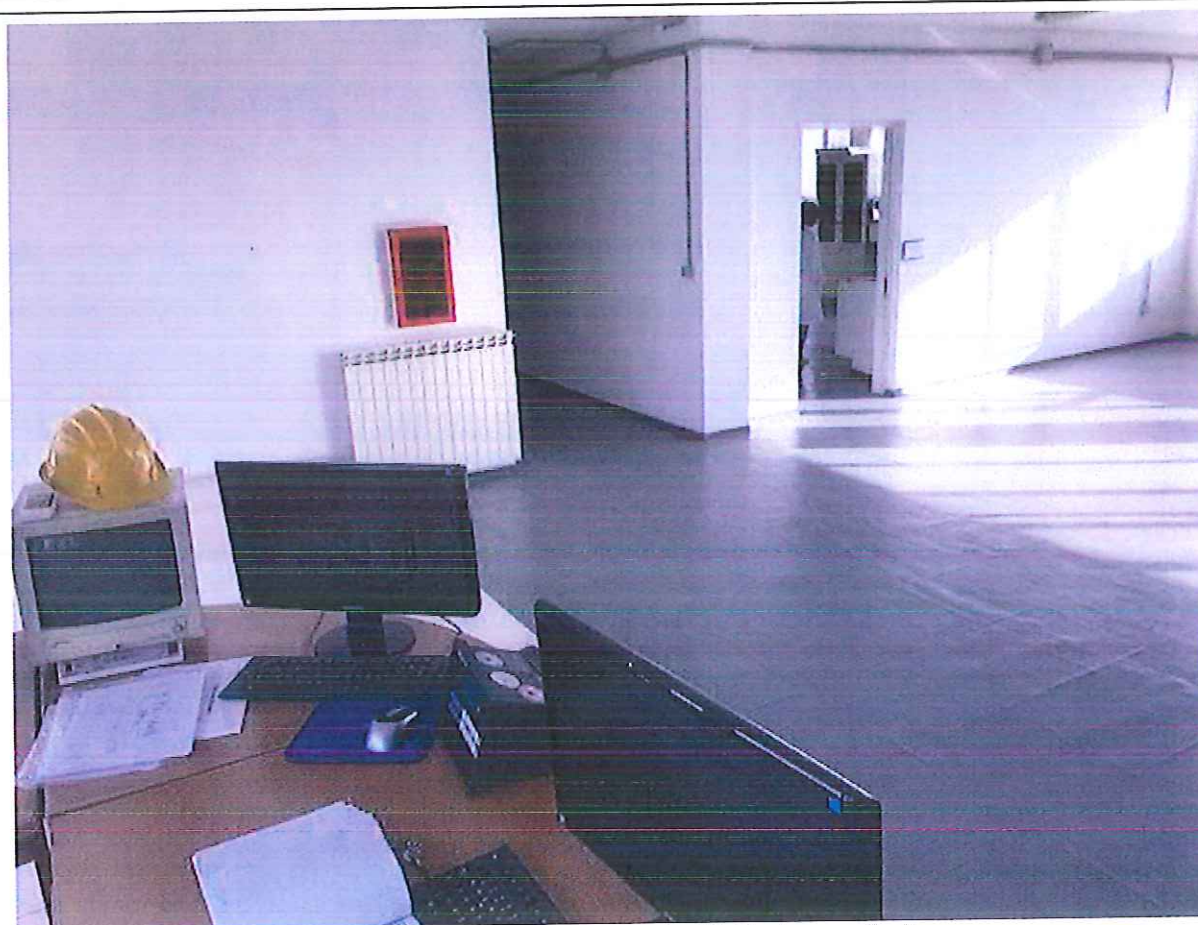
Figure 31, Pamje e salles se kontrollit dhe komandimit

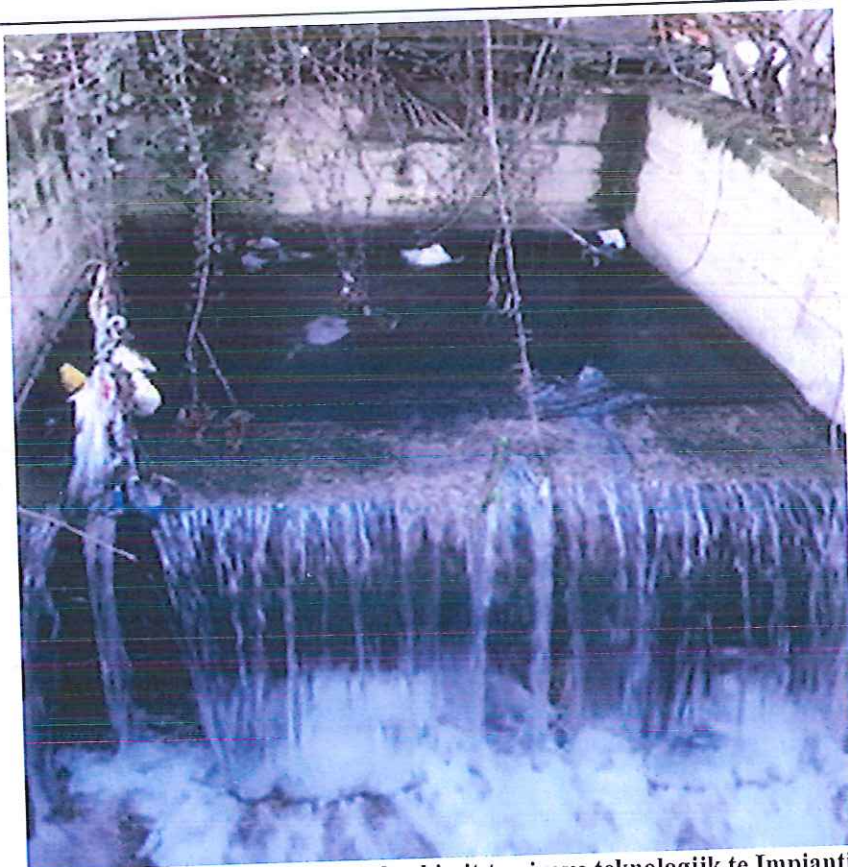
Figure 44, Pamje e pusetes se shkarkimit te ujrave teknologjik te Impiantit

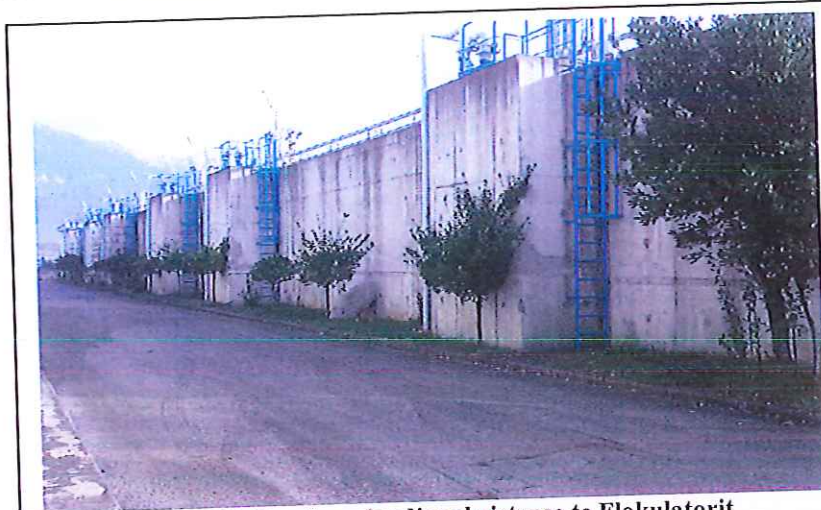
Figure 51, Pamje e gjendjes ekzistuese te Flokulatorit

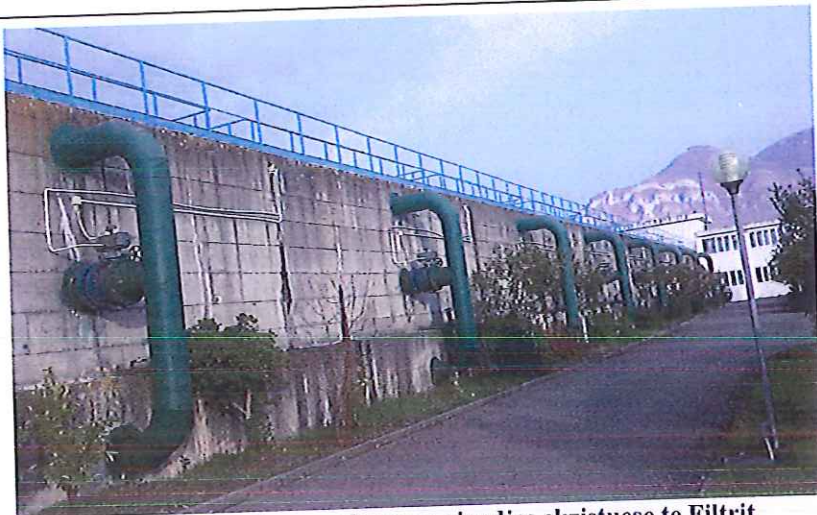
Figure 55, Pamje nga mbrapa e gjendjes ekzistuese te Filtrit
