# RELACION TEKNIK

MBI PROJEKT PREVENTIVIN E PUNIMEVE SHITESH

**OBJEKTI :“Rikonstruksion i rruges Shkoder – Velipoje,  
( Segmenti Harku Berdices – Baks), Loti 3 Pik. 430-774, Km  
10+245-18+311”**

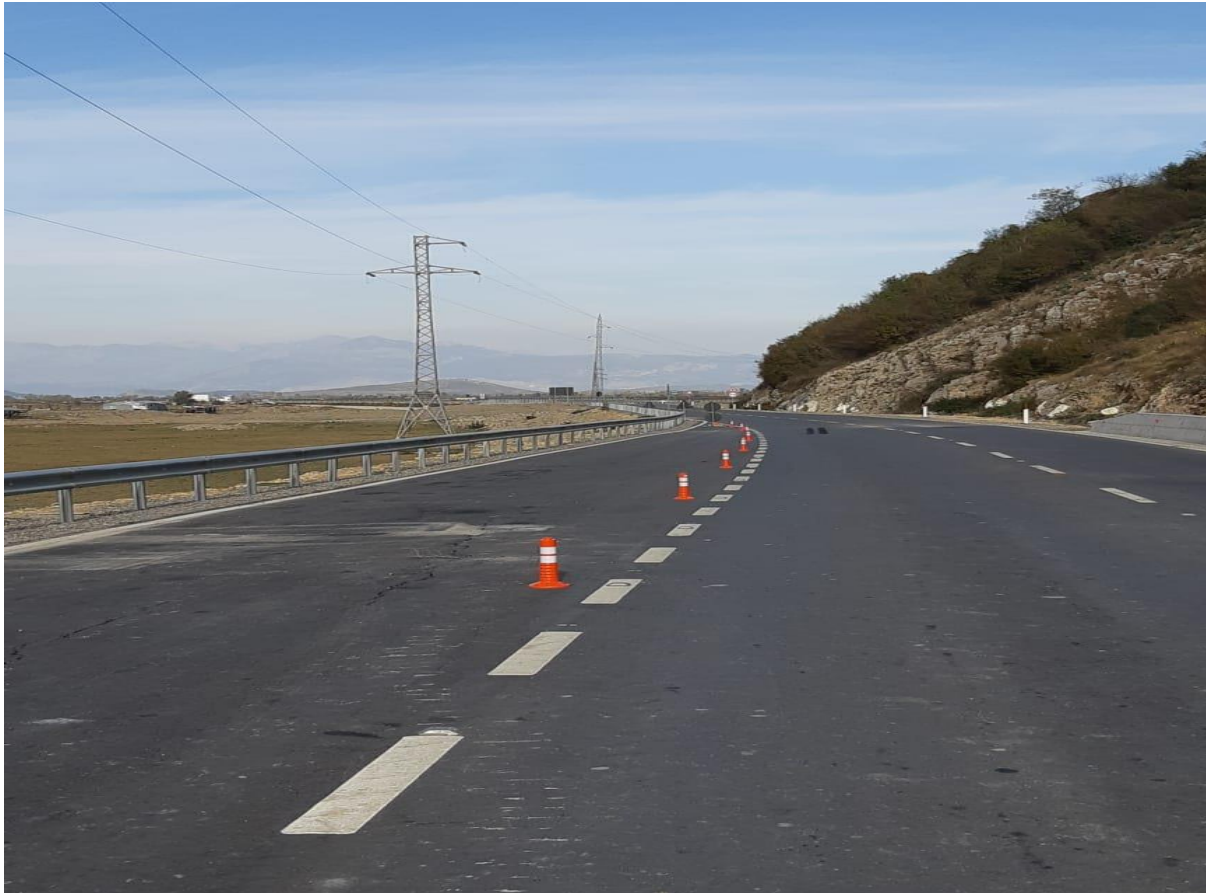
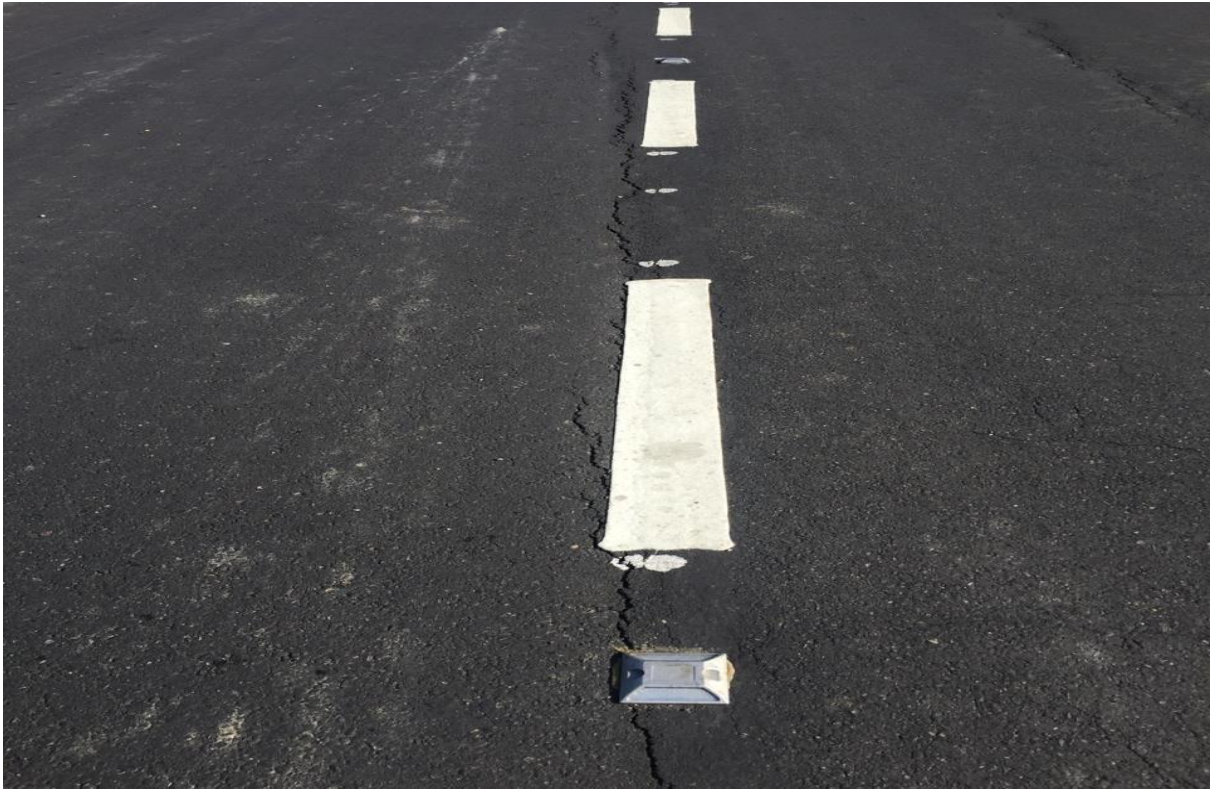
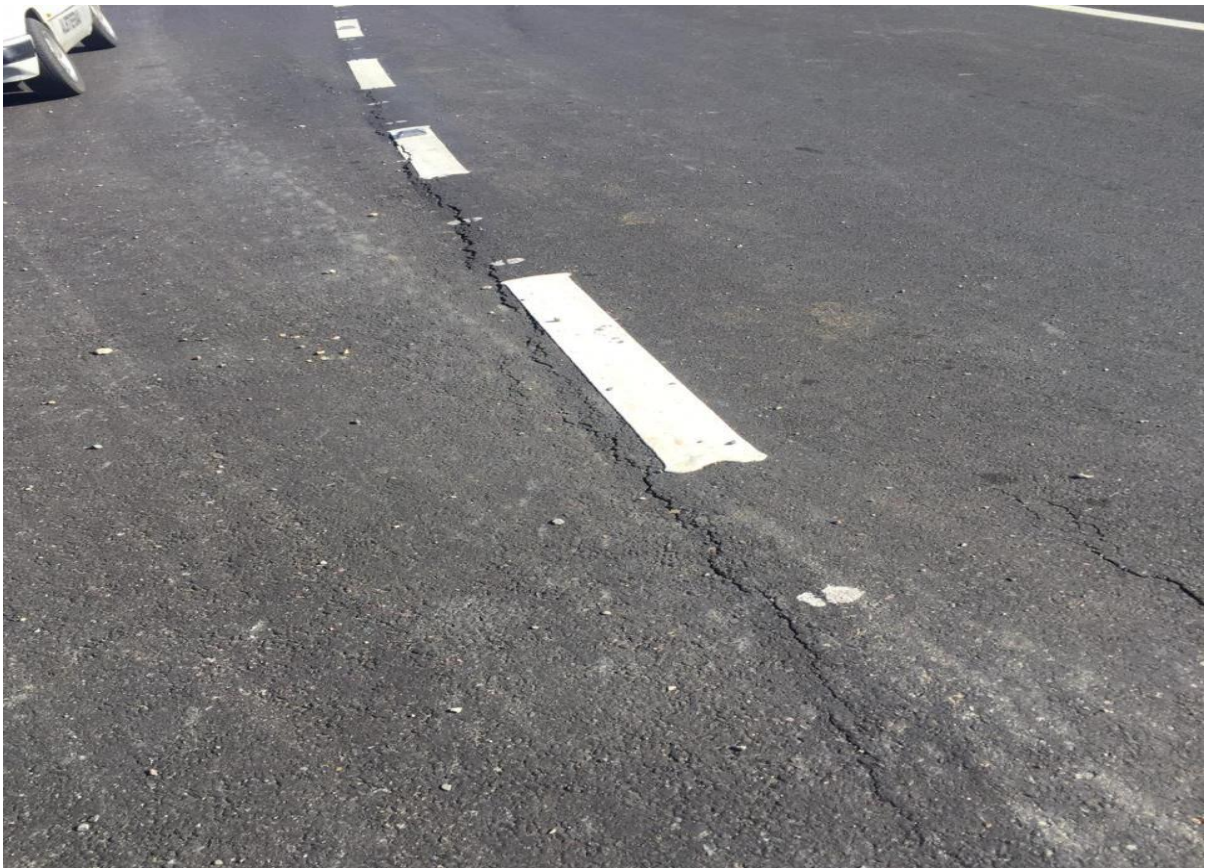
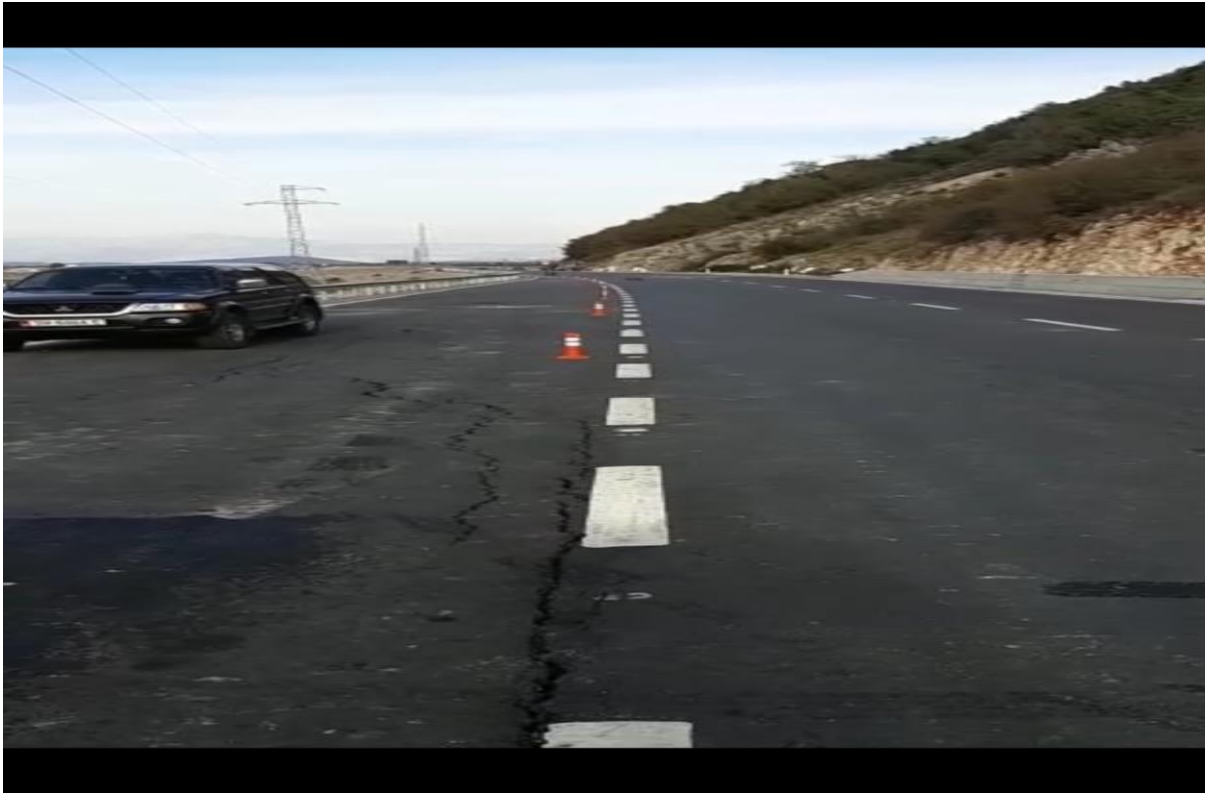
Gjate inspektimeve te fundit te kryera ne terren, per azhornimin perfundimtar te objektit, jane konstatuar disa demtime te rruges. Me konkretisht jane krijuar disa çarje gjatesore te asfaltit dhe bankines se rruges, nga pg.: 13+900 deri pg.:13+920 dhe nga pg.:14+060 deri pg.: 14+280. Perkatesisht ne zonen e pare çarja eshte e vogel , gjatesore ne nje gjatesi prej 3m dhe gjeresi 3 deri 4 mm . Kjo zone per momentin nuk eshte shume e dukshme, por nuk jep garanci per te ardhmen. Ne zonen e dyte, keto çarje jane me te dukshme, me gjatesi nga 1 deri 5 m dhe gjeresi nga 1 deri 4 cm. Ne zonen e dyte, thellesia e çarjes duket te jete e thelle dhe le te kuptojme se kemi te bejme me nje rreshqitje te trupit te rruges ne zonen ku bashkohet zona e malit me zonen e kenetes. Per momentin keto demtime nuk e cenojne qarkullimin normal te automjeteve dhe nderkohe firma kontraktuese do te marre masa per pershtatjen e sinjalistikes ne kete zone.

Nga demtimet e fundit, perfundimisht konstatohet se ndertimi i trupit te rruges ne kete zone kerkon nje nderhyrje te re dhe radikale. Duhet gjetur nje zgjidhje perfundimtare, pasi ne kete zone gjysma e trupit te rruges kalon ne zonen shkembore dhe gjysma tjeter mbeshtetet ne zonen kenetore duke e bere te paqendrueshme rrugen ne kete zone. Fillimisht do te behet nje studim me i hollesishtem gjeologjik i cili do te jape rekomandimet e duhura per zgjidhjen me te mire dhe me ekonomike te mundshme.

Foto te bera ne objekt qe paraqesin carjet e ndodhura ne trupin e rruges

Ne baze te perfundimeve te dala nga raporti gjeologjik te kryer nga shoqeria “NORD-COMAT” shpk rezulton se reshqitja ka ndodhur si pasoje e mbeshtjetjes se njerës ane te trupit te rruges ne shtresa lymore me torfe me veti shume te dobta dhe anës tjetër mbi formacione gelqerore me veti shume te mira fiziko mekanike . Gjithashtu sipas ketij raporti niveli I ujrave nentokesore është afer sipërfaqes dhe depozitimët kenetore janë te mbuluara ne uje duke ndikuar negativisht ne qendrushmerine e trasese se rruges.

Ne keto kushte dhe sipas rekomandimeve te raportit zgjidhja me e mire tekniko ekonomike është spostimi i aksit ne drejtim te malit ne bazament te qendrueshem. Gjithashtu do te kryhen edhe punime per spostimin e linjes elektrike te tensionit te larte sipas kerkeses se OSHEE
