**RELACION TEKNIK TË PUNIMEVE CIVILE PËR OBJEKTIN:  
"RIKONSTRUKSION I PJESSHËM I IMPIANTIT TË TRAJTIMIT TË UJIT  
BOVILLË"**

## 1. HYRJA

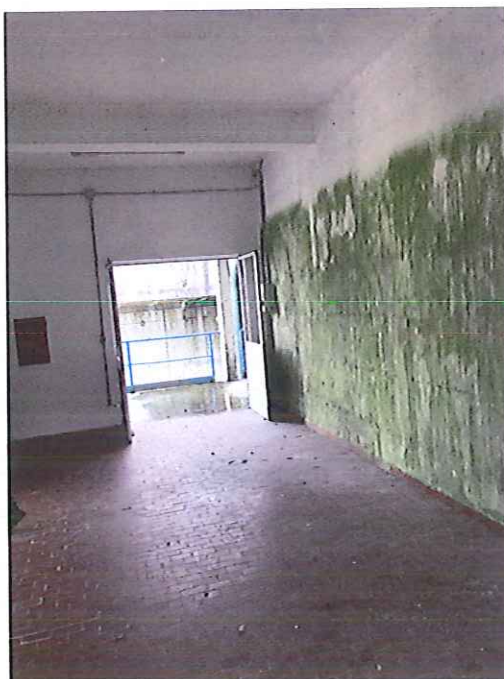
Figure 22, Pamje e korridorit te ambienteve ekzistuese te manovrave dhe kontrollit dhe dhomave te sherbimit

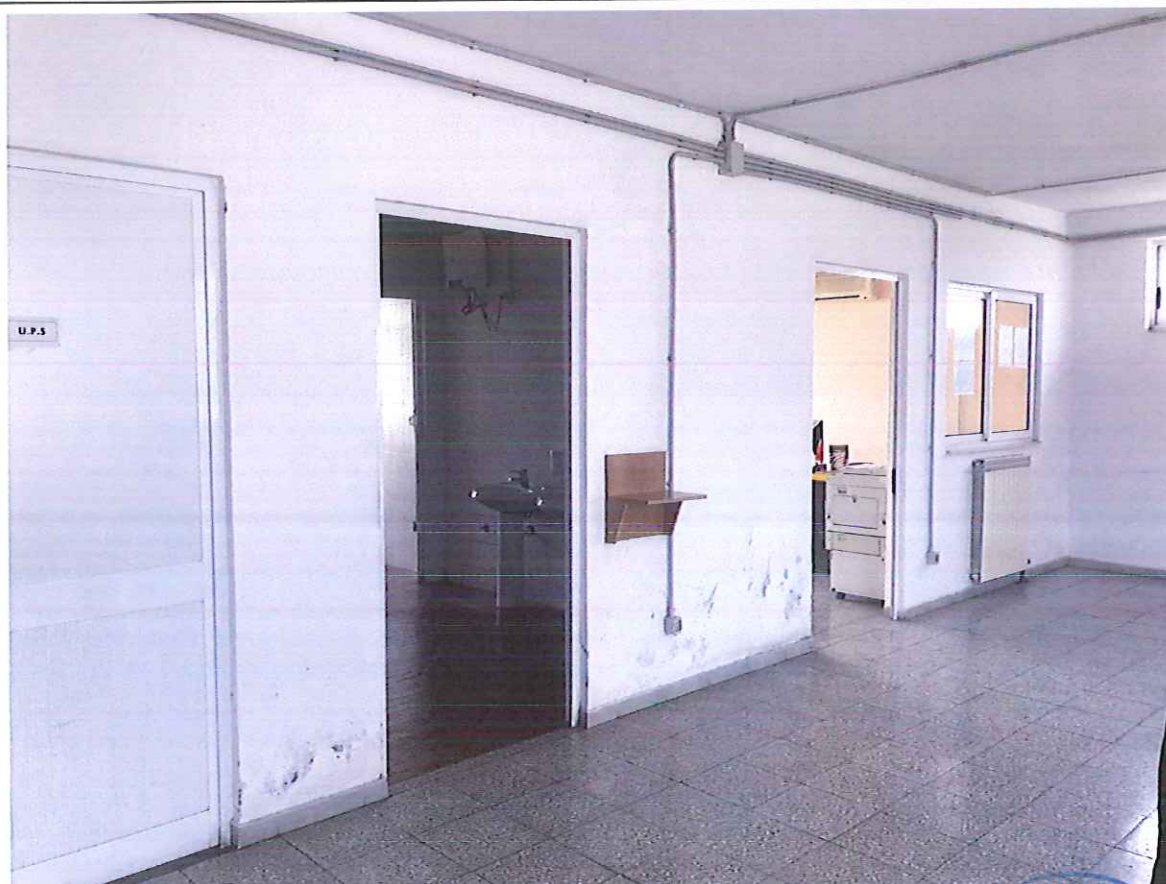
Figure 25, Pamje e hollit qendror te zyrave te administrates

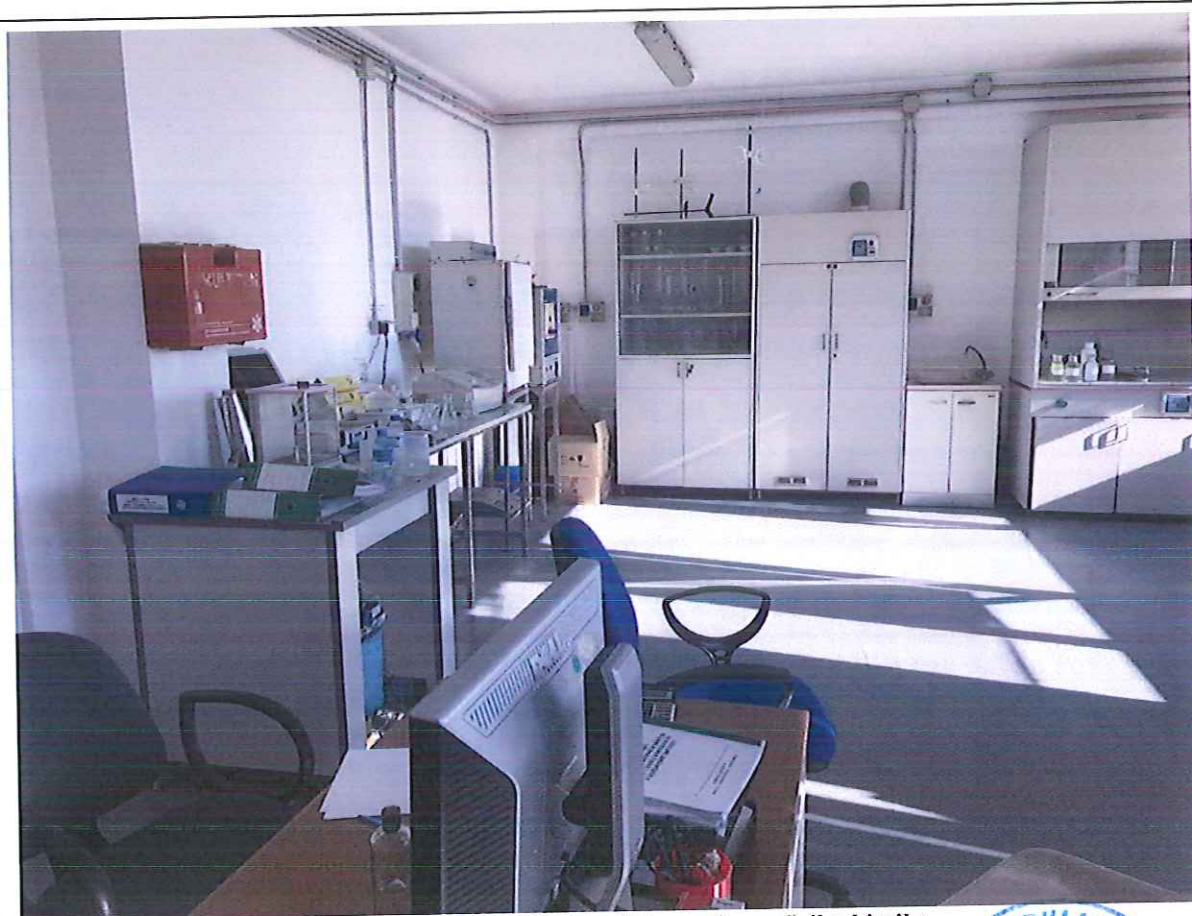
Figure 27, Pamje e laboratorit te analizave fiziko kimike

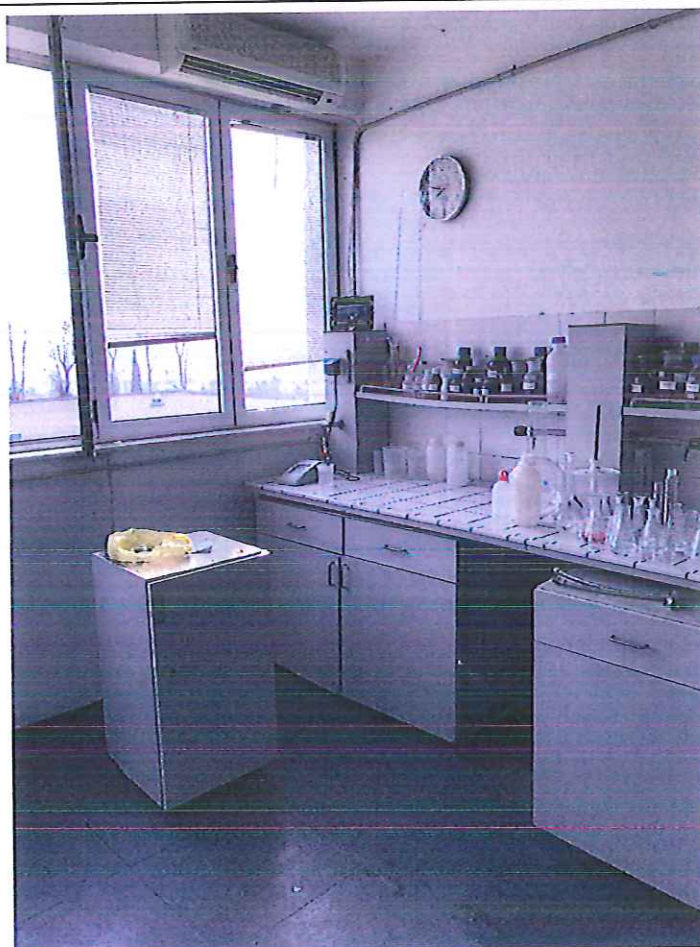
Figure 29, Pamje e laboratorit te analizave mikrobiologjike

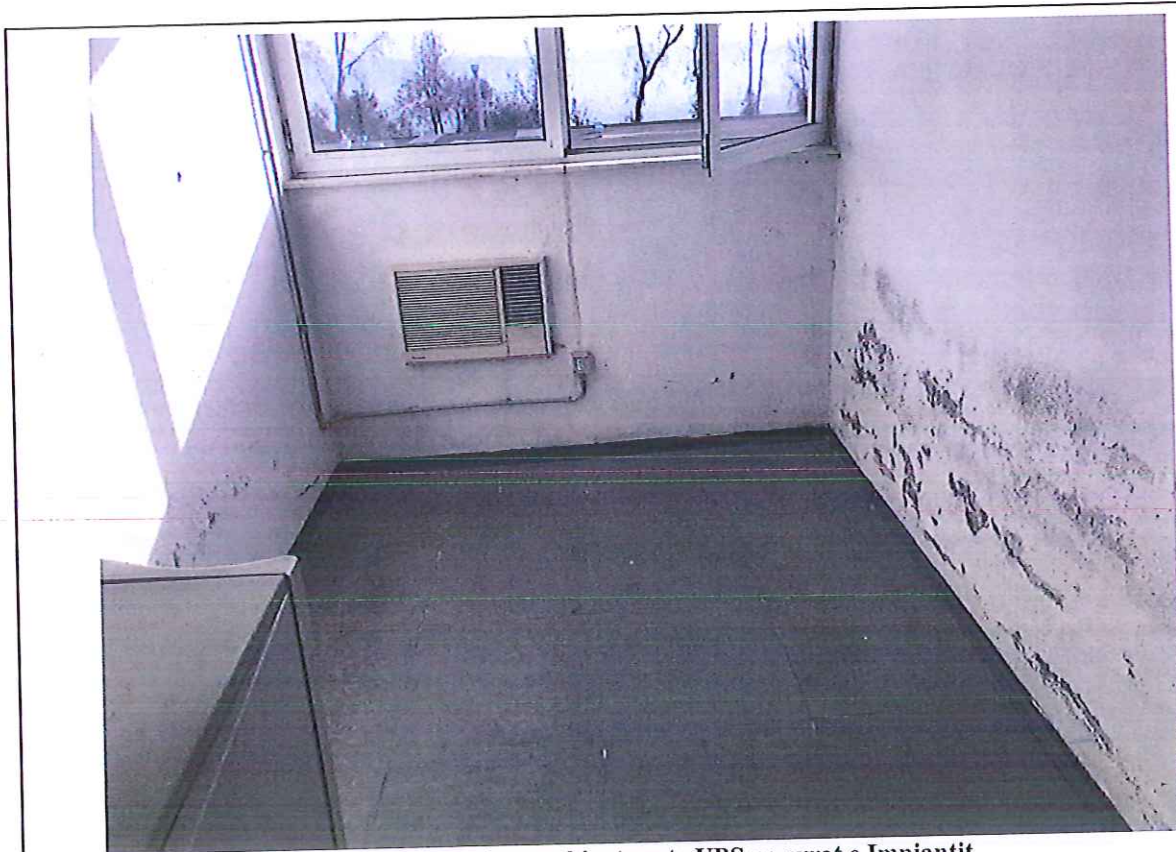
Figure 34, Pamja e ambienteve te UPS ne zyrat e Impiantit

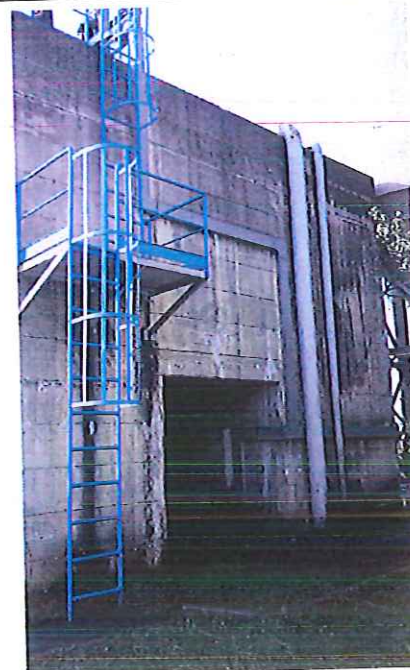
Figure 48, Pamje e gjendjes ekzistuese e Vaskes se Arritjes dhe Rishperndarjes

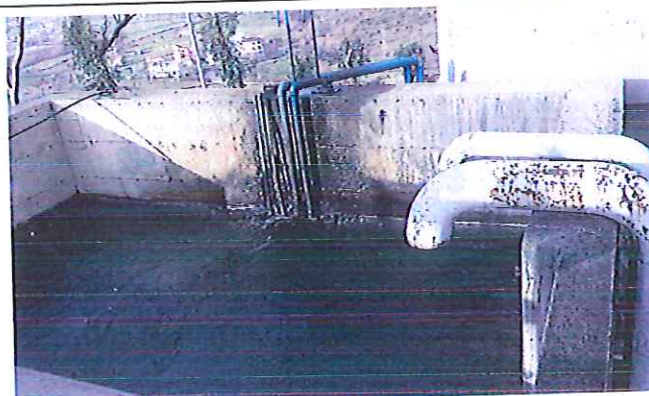
Figure 50, Pamje e gjendjes ekzistuese te Vaskes se Arritjes dhe Rishperndarjes

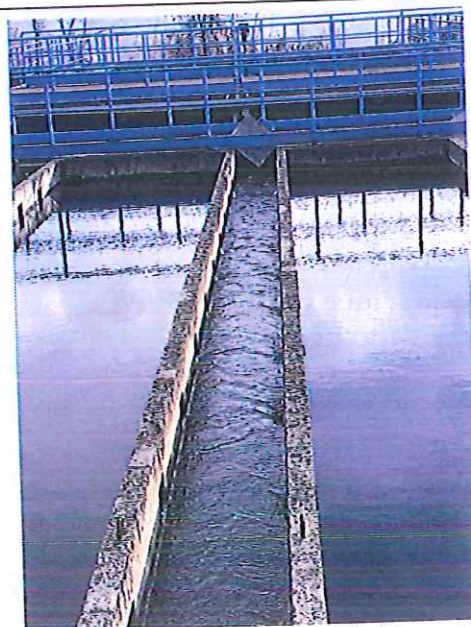
Figure 53, Pamje e gjendjes ekzistuese te Flokulatorit

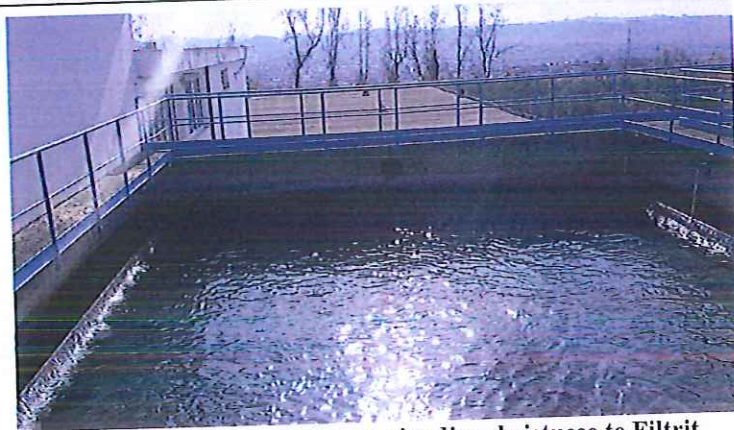
Figure 56, Pamje nga siper e gjendjes ekzistuese te Filtrit

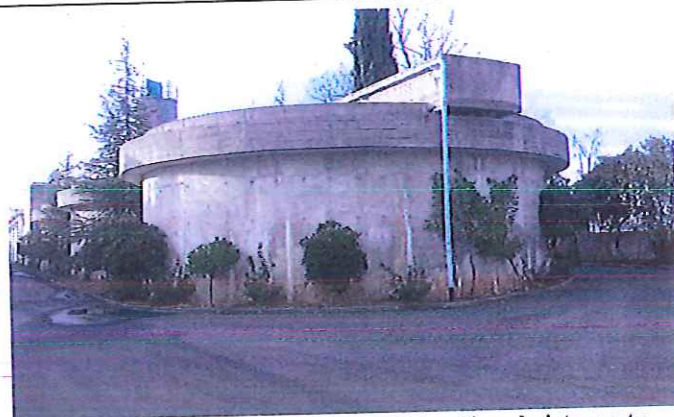
Figure 60, Pamje nga mbrapa e gjendjes ekzistuese te Vaskes se Trashjes se Llumit

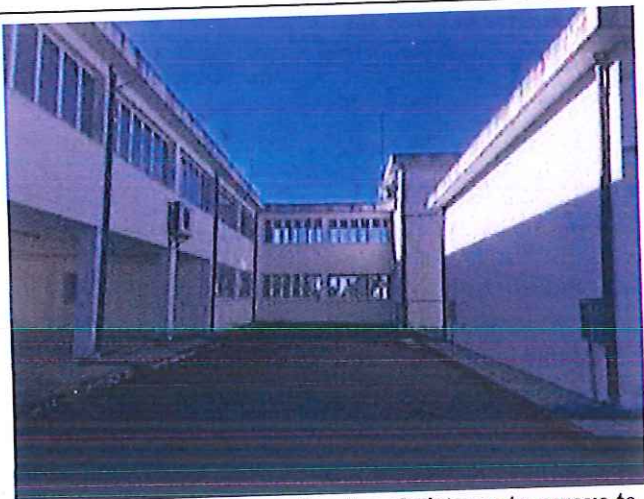
Figure 66, Pamje nga e gjendjes ekzistuese te zyrove te administrates (majtas lart), kaldajes (majtas poshte) dhe korridorit lidhes

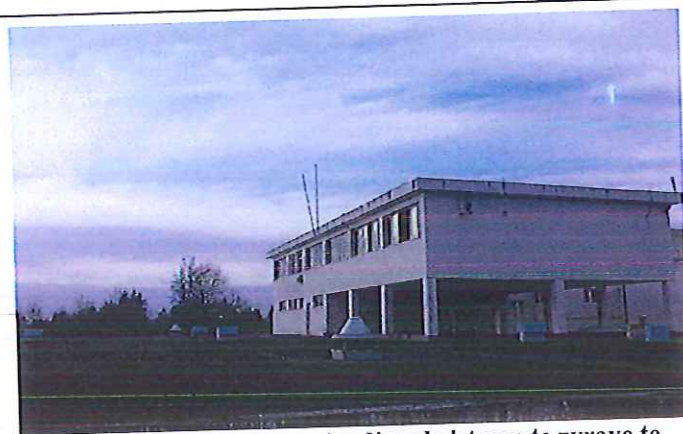
Figure 65, Pamje nga e gjendjes ekzistuese te zyrove te administrates (majtas lart), kaldajes (majtas poshte) dhe korridorit lidhes
